茅野市行財政審議会 現地視察 資料1

茅野市国際スケートセンター（NAO ice OVAL）

概況説明資料

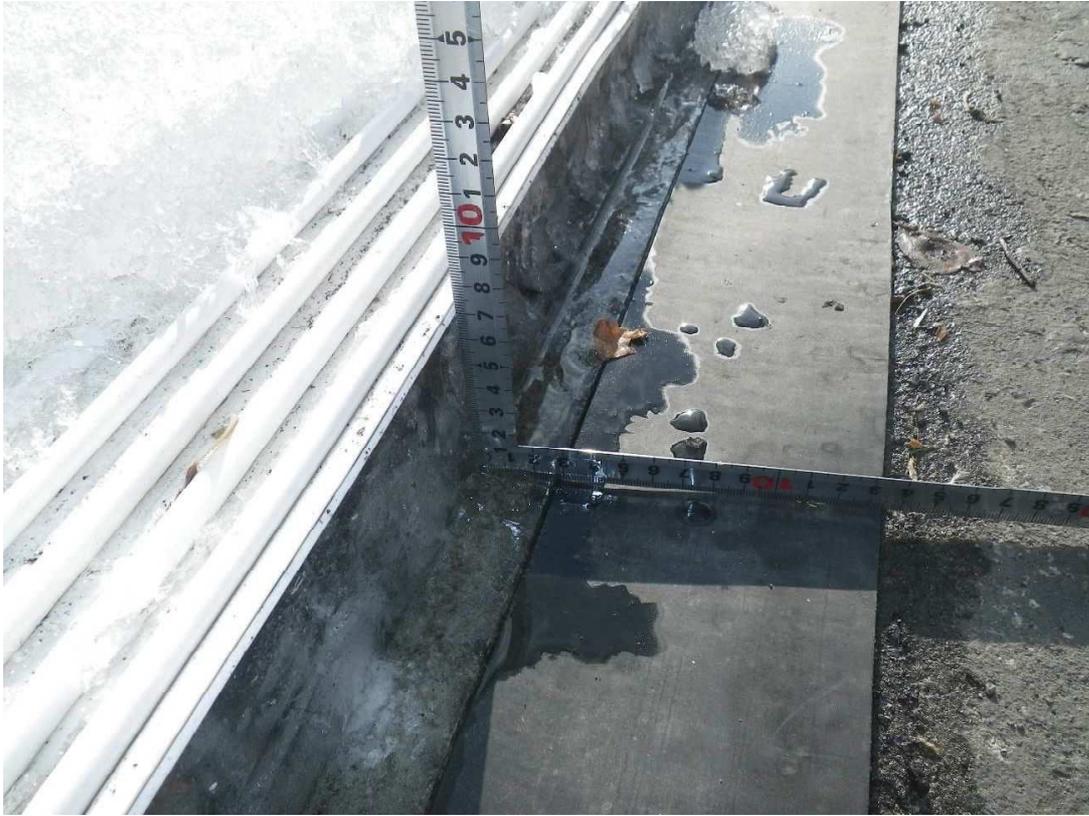
凍上により路盤が隆起している。

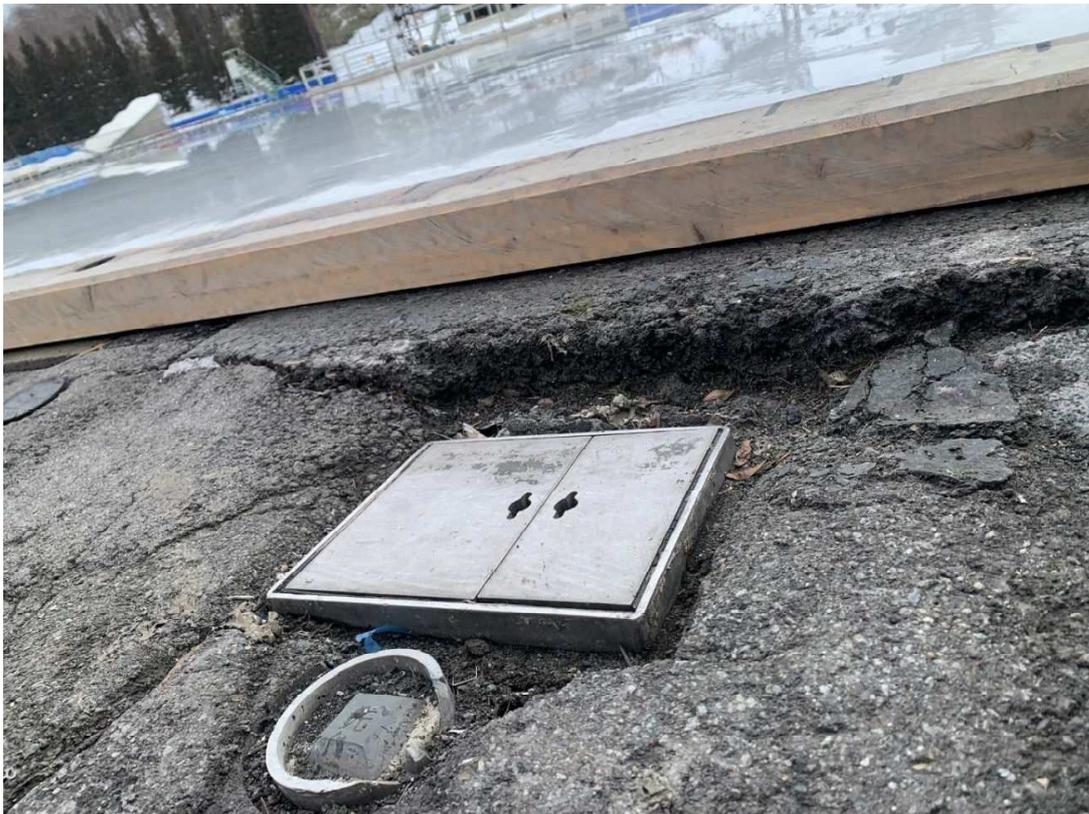
凍上の繰り返しにより埋没している。

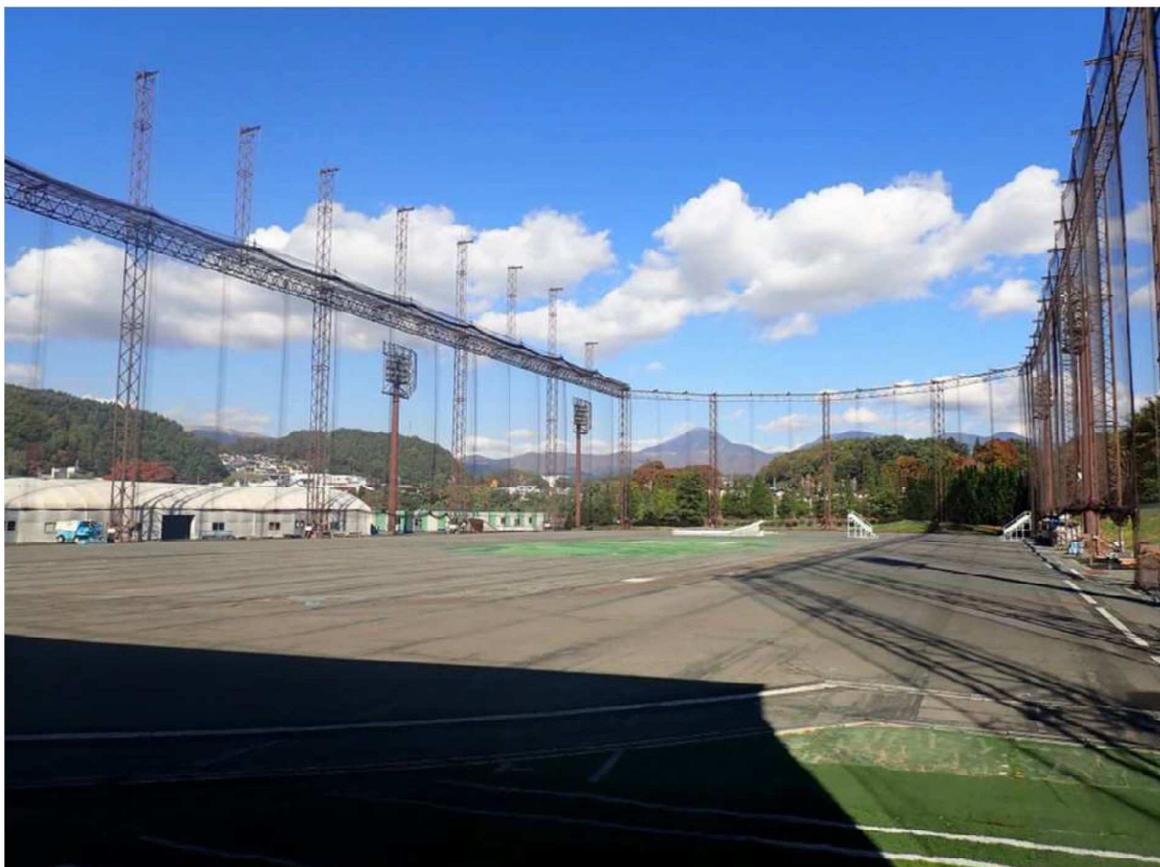
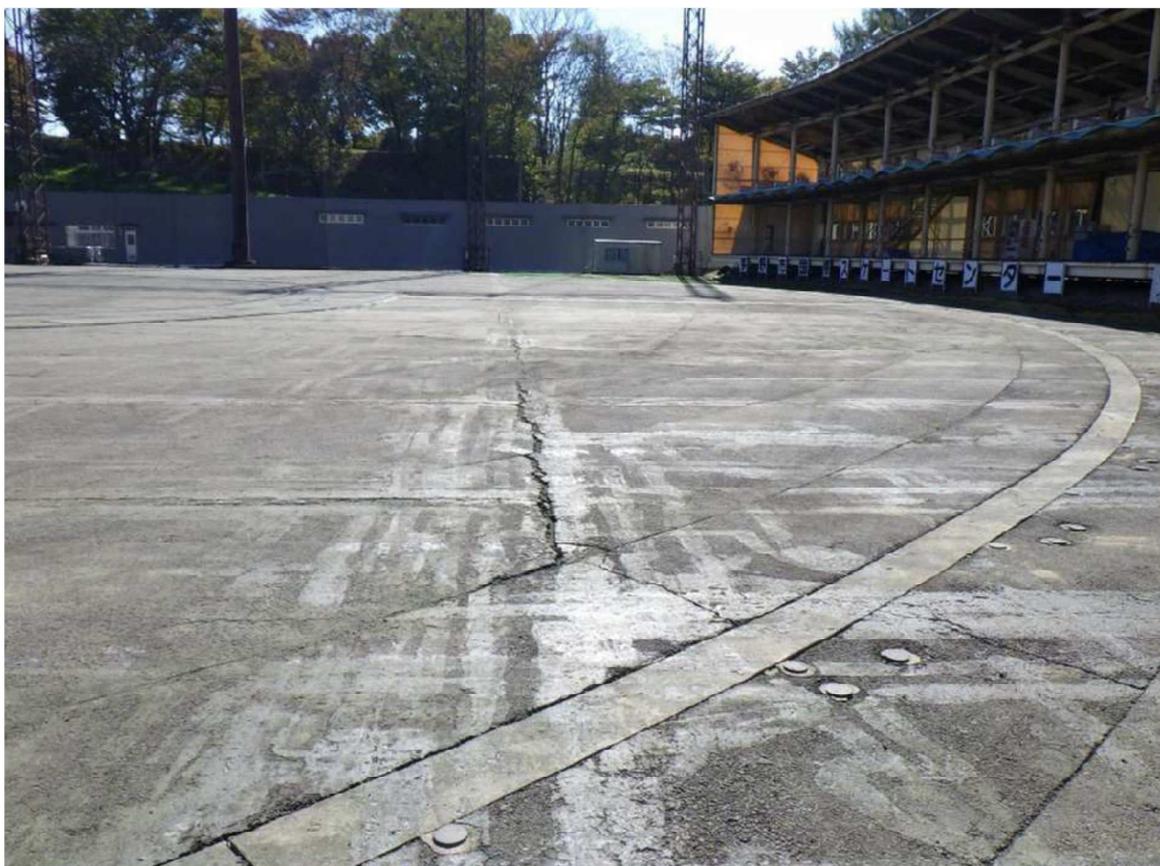
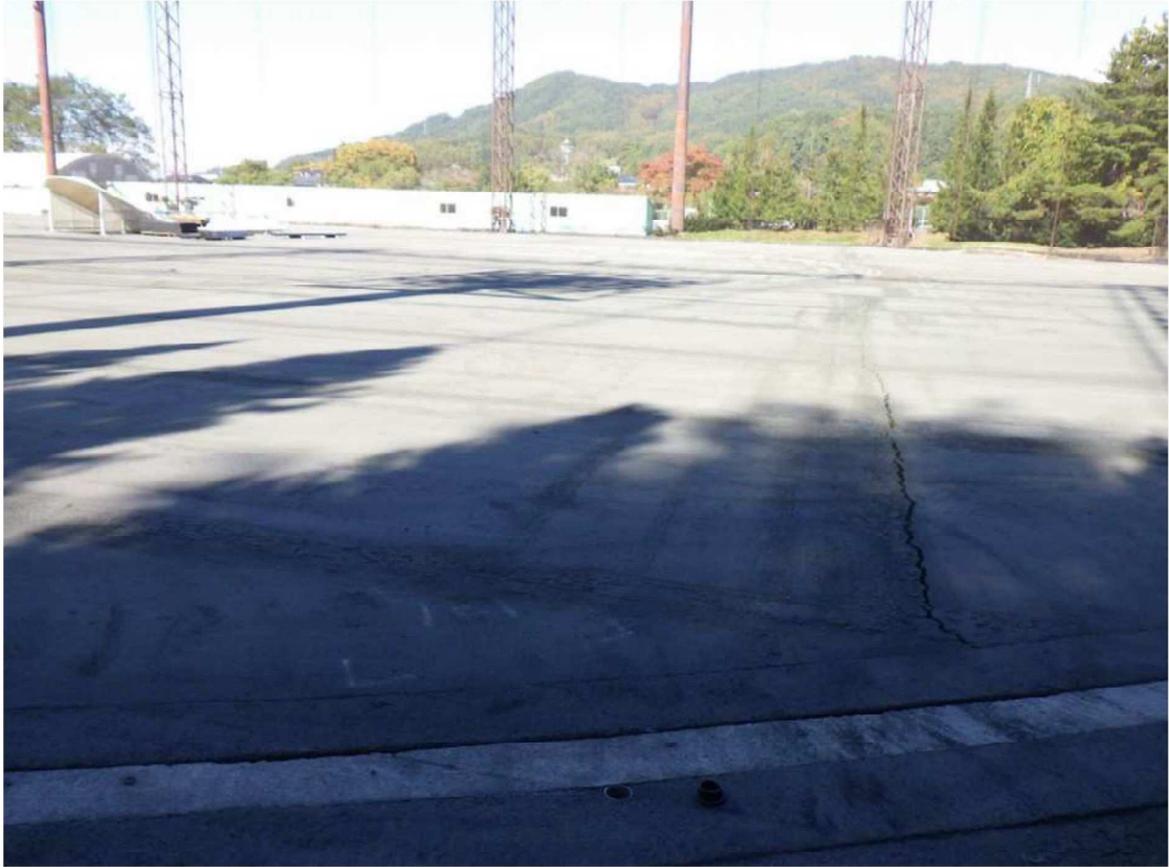
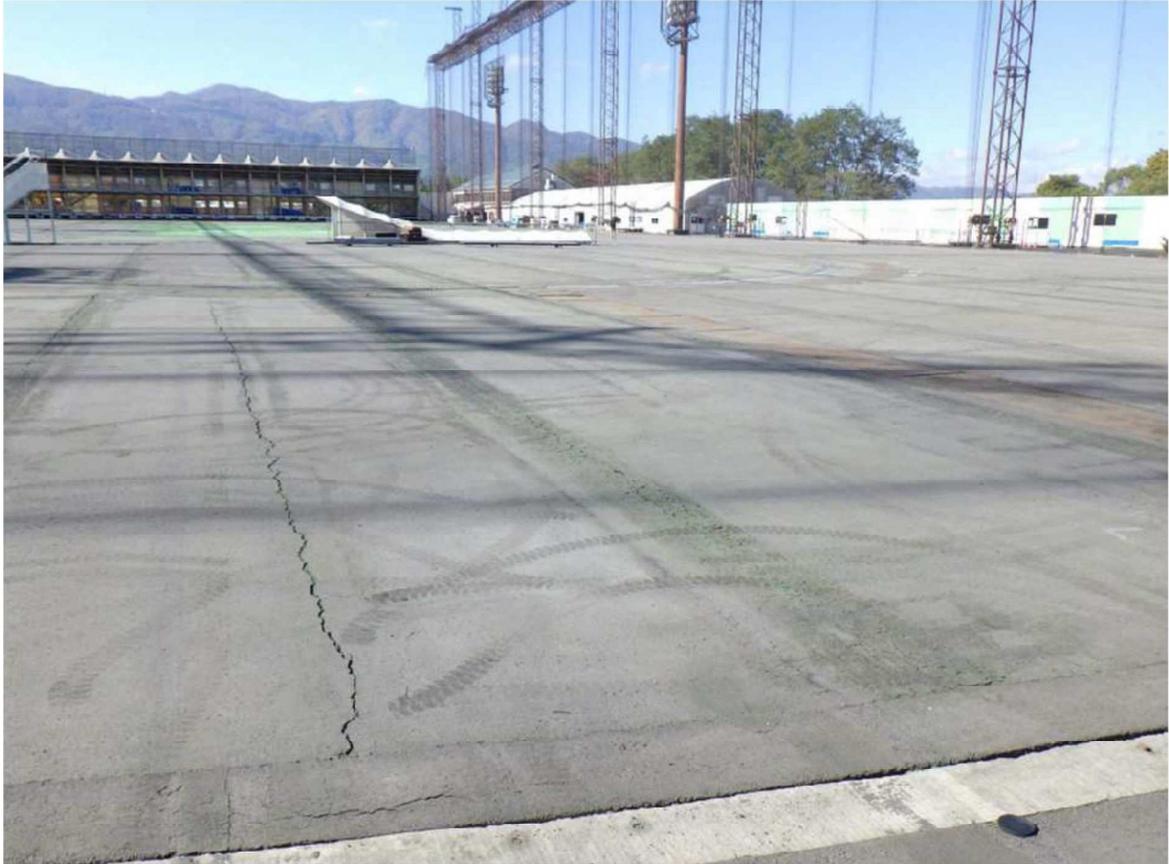
A-2 舗装改修（不陸整正） 【ひび割れ】

主な劣化として、スケートリンク全面に多数のひび割れ・不陸が確認された。ひび割れは幅の広いものも多く、不規則に発生しているもの、修繕の際の掘削・舗装復旧による舗装の継ぎ目と考えられるもののほか、規則的な間隔で直線的なものも多く確認された。

特に、東側コーナーの一部と北側直線部がひび割れ・不陸が顕著な状況であり、冬場に他の部分に比べて日なたになるため、氷が溶けやすく、溶けた水がひび割れから舗装内に侵入し、シミ上がり等による不陸に影響していることが想定できる。また、規則的な間隔で発生している直線的なひび割れは、シミ上がりなどの路盤等の影響でなく、規則的な間隔で直線的であることから、施工当時の舗装のジョイントの位置であると推測され、気温が低い時期に施工された可能性などが、ひび割れの要因の一つと推測される。

・舗装改修（不陸整正）	100,089,000 円（切削オーバーレイ工法）	A
・冷媒配管設備更新（地下配管）	212,212,000 円	B
・冷却管（アイスパネル）更新	122,430,000 円	C
・夜間照明設備改修（LED化）	164,417,000 円	D
小計	599,148,000 円	①

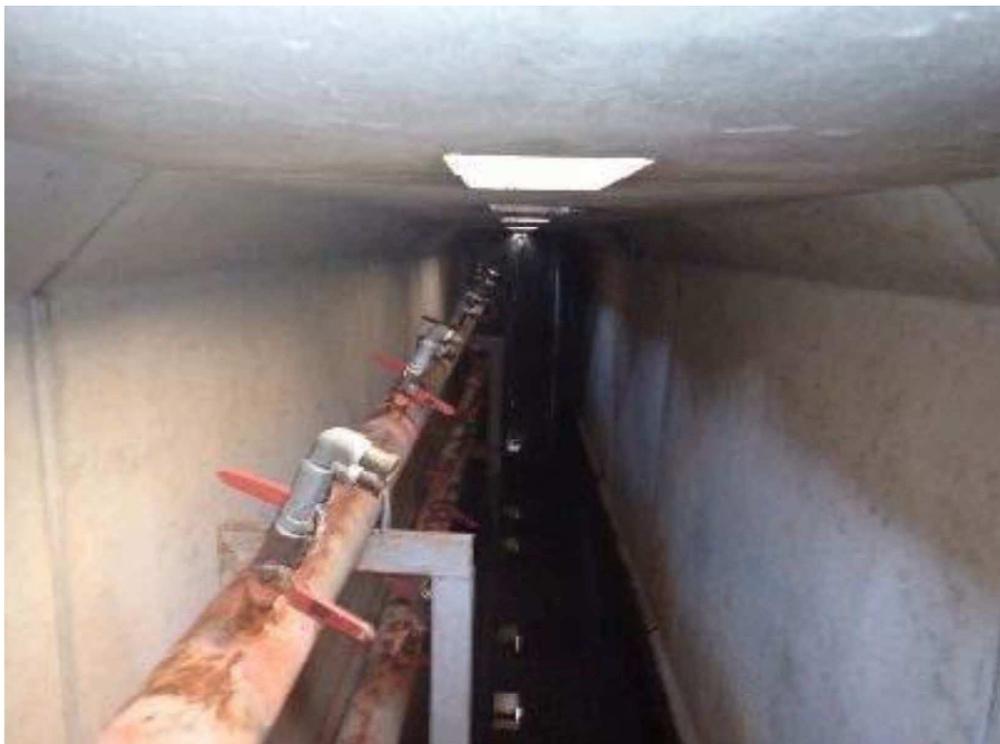
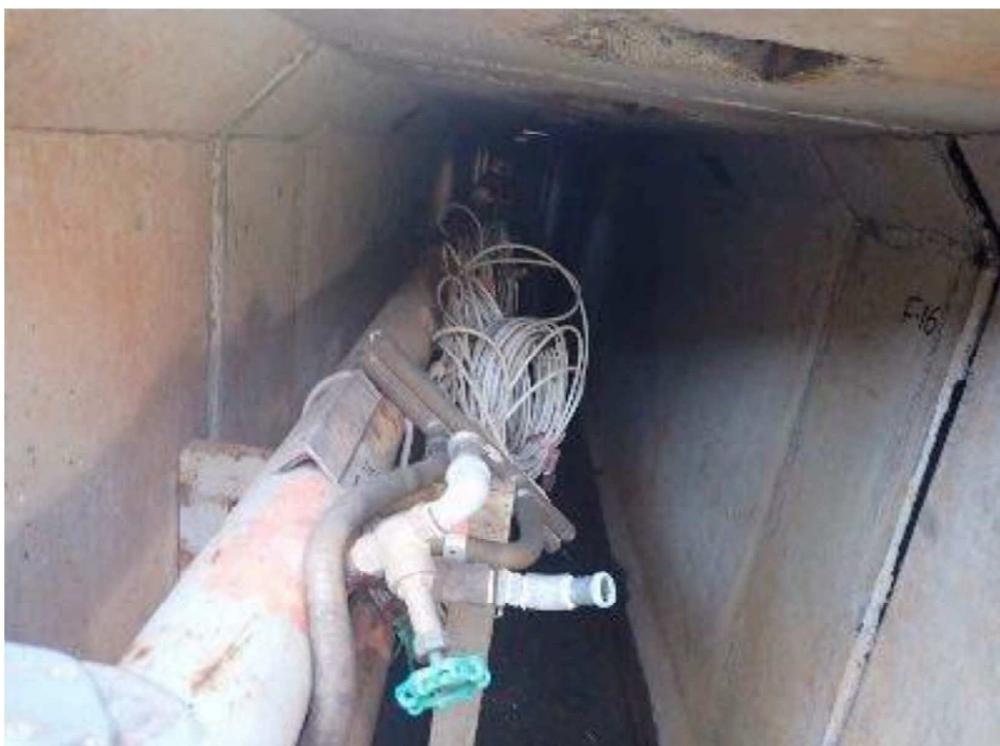
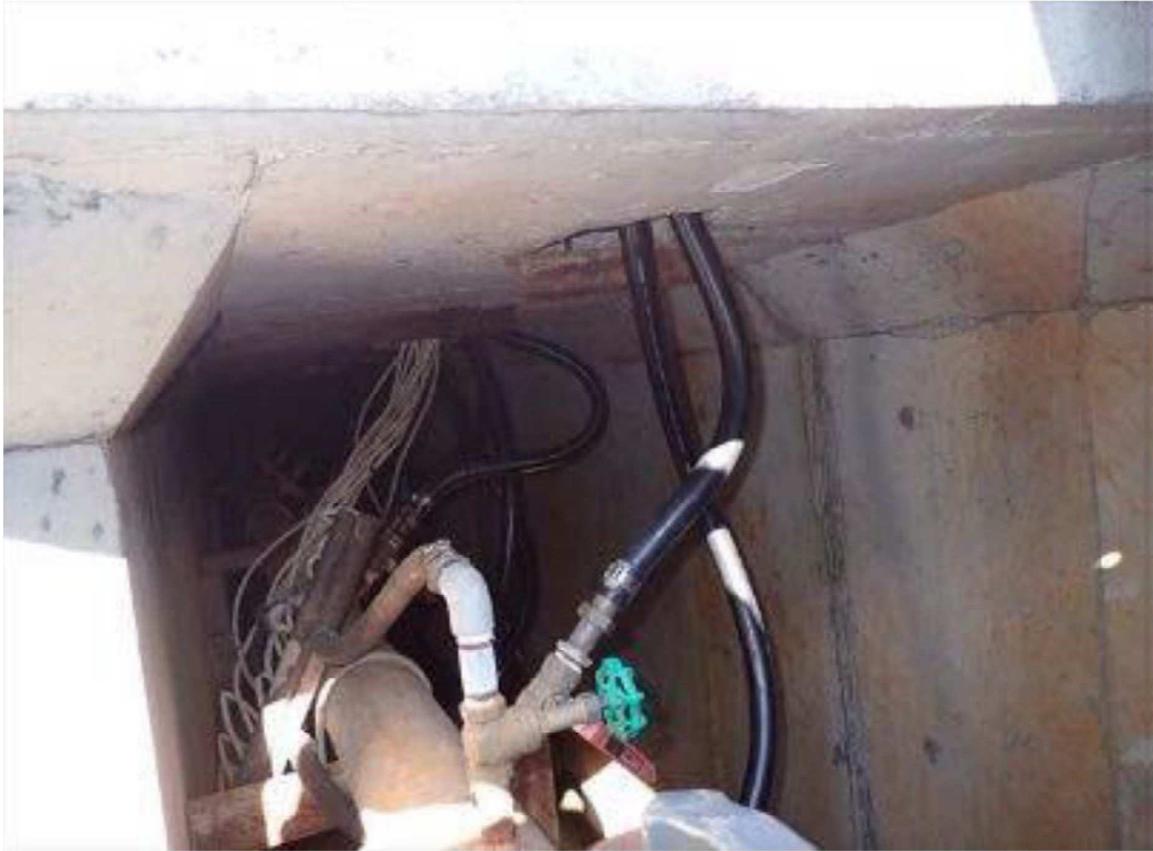
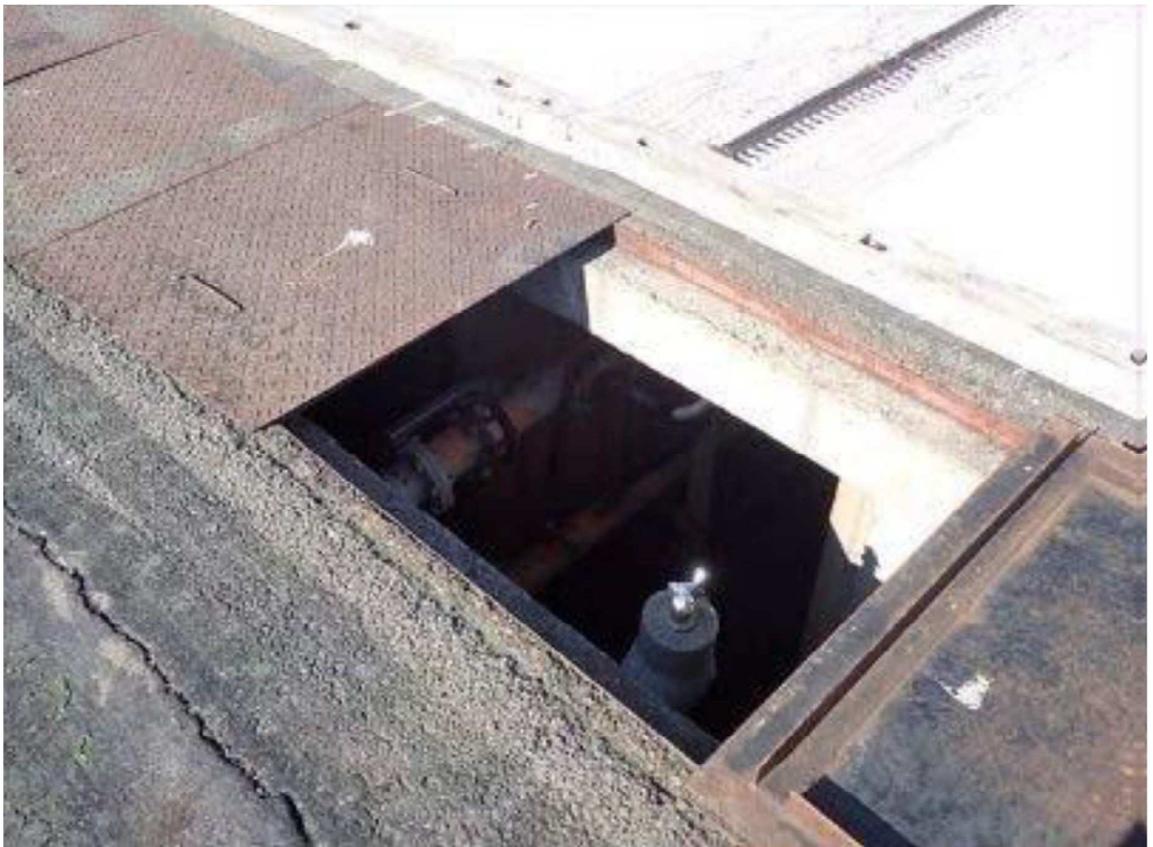
B 冷媒配管（地下配管）・・・不凍液を循環

供用開始以降、地下ピット内の配管を1度更新しているが、現在の配管も耐用年数を超えている。

配管の更新にあたっては、配管撤去の際に配管内の不凍液を抜く必要があり、更新後は新たな不凍液を補充するため、更新の際は施工期間や費用面から、工事を分割して行うのではなく、一括して行うことが望ましい。

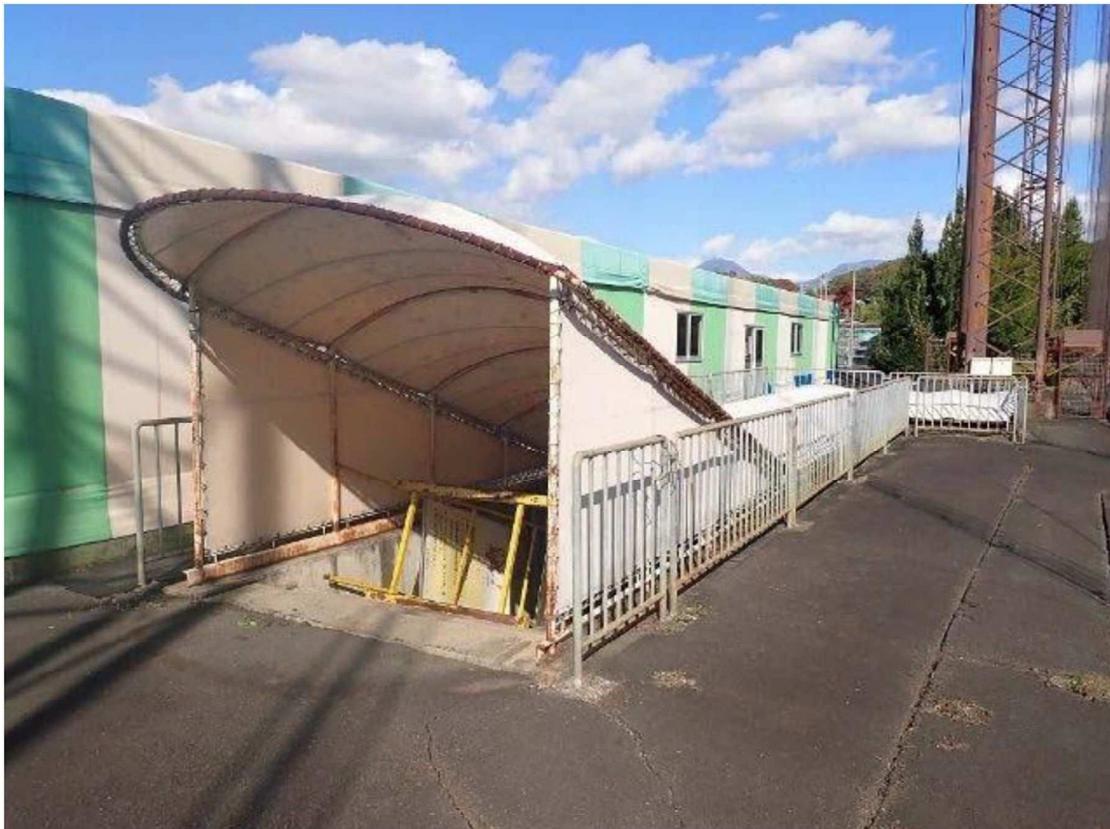
テントハウス側の階段部分のコンクリート壁面の劣化や汚れの付着が目立っており、屋根フレームの鉄部に錆も発生している。

屋根フレームの鉄に錆

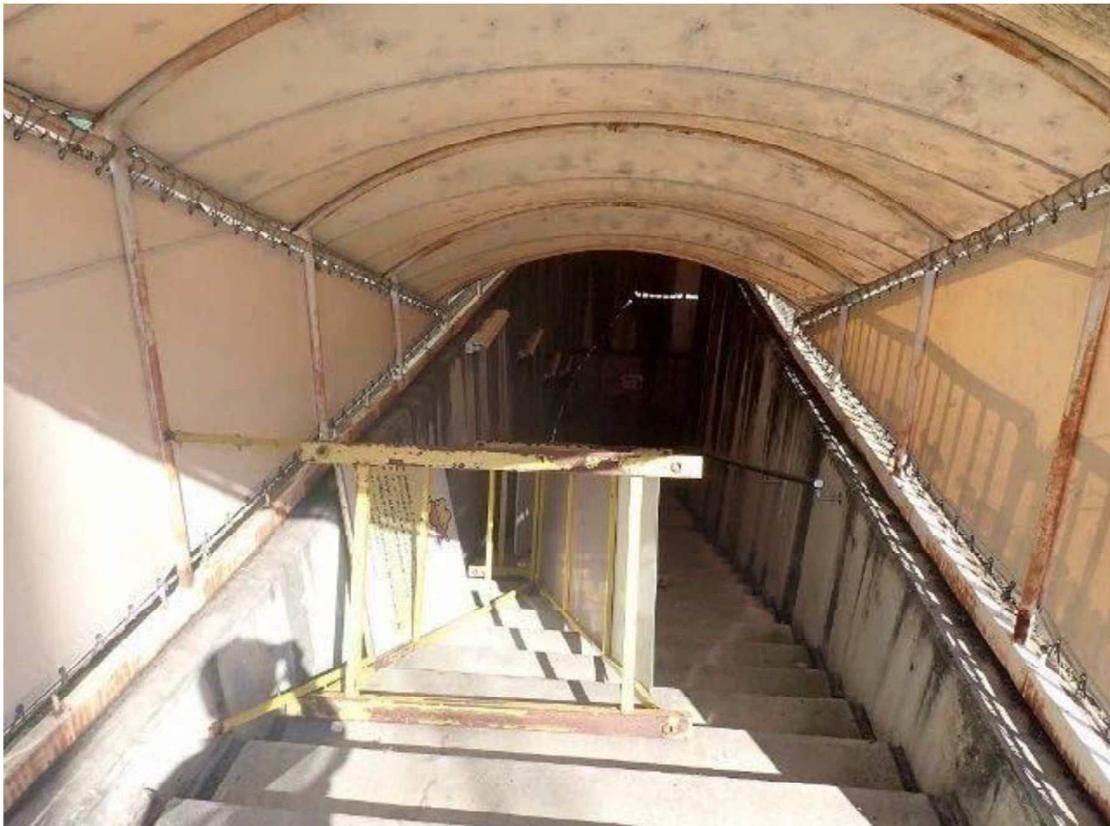
テントハウス側の壁面の状況（汚れ）

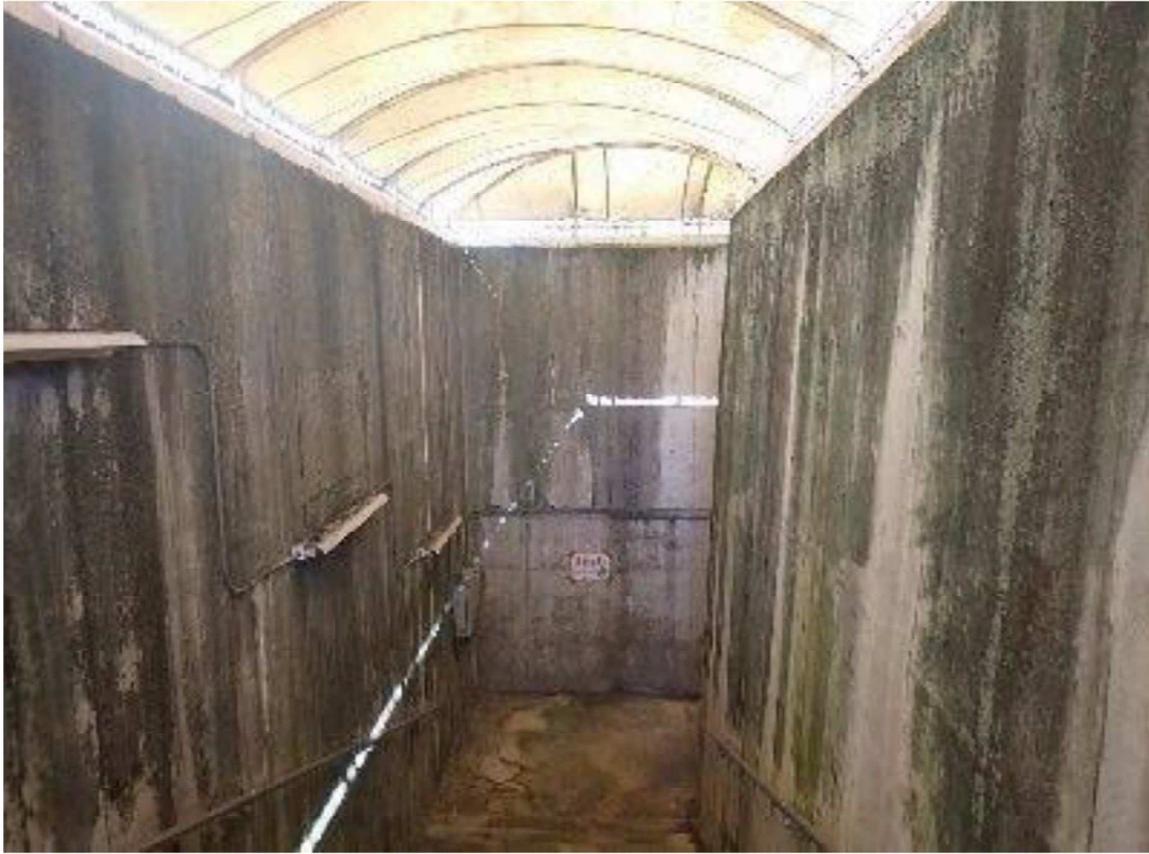
通路部の漏水

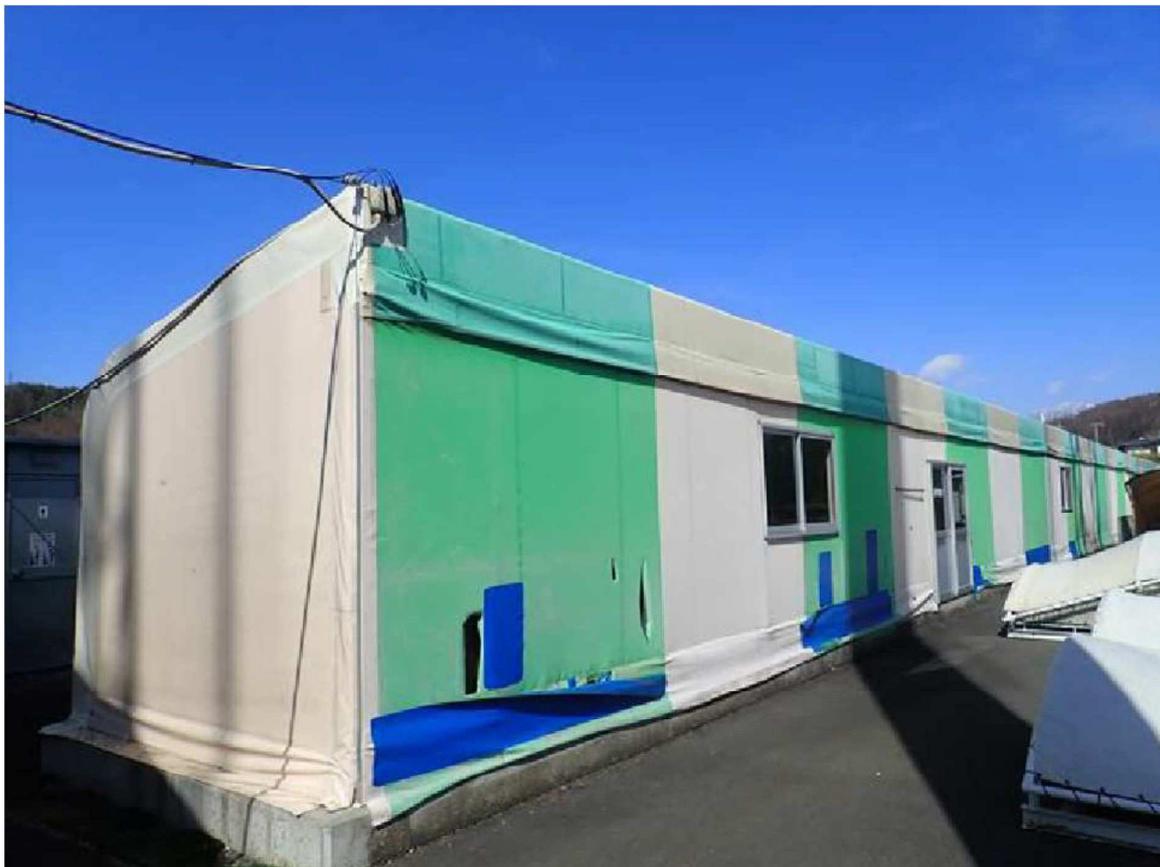
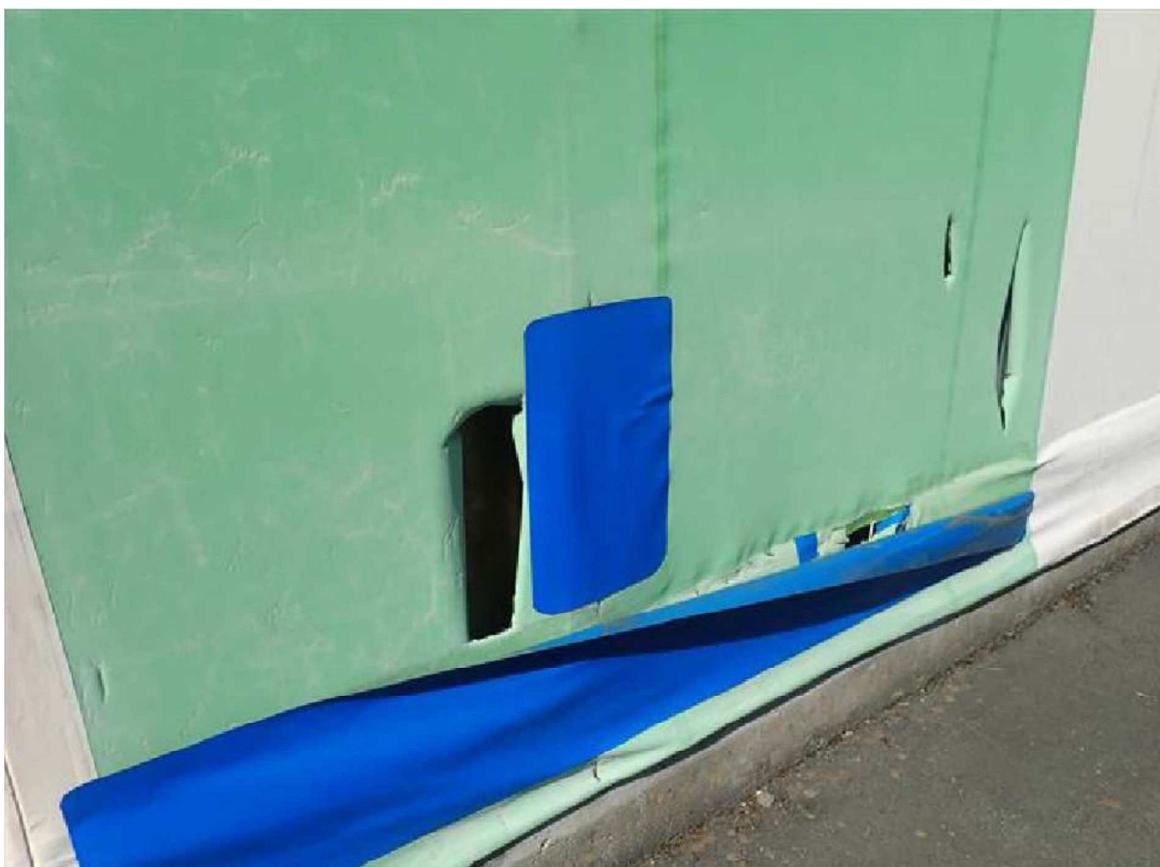
F テントハウス (小)

テント膜の張替えは行われておらず、建設当時のものとなっており耐用年数を超過している。全体的に表面の劣化が見られ、破損箇所や補修箇所が多数ある。

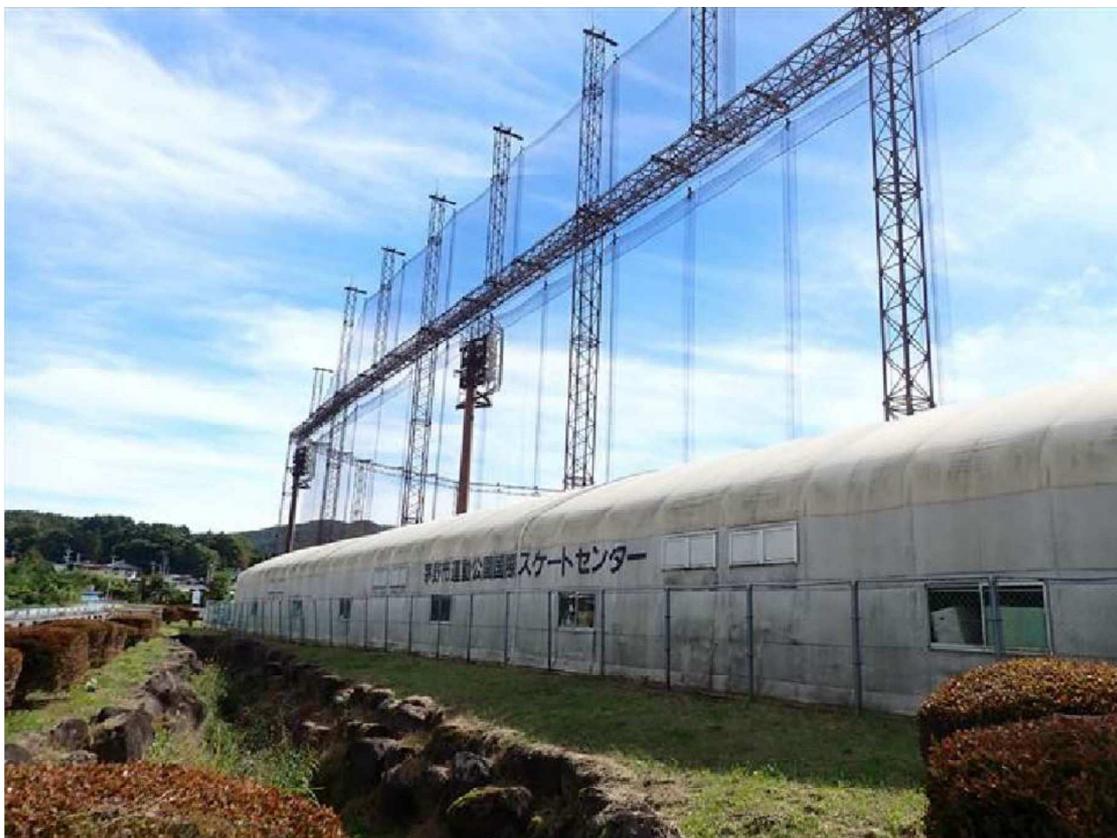
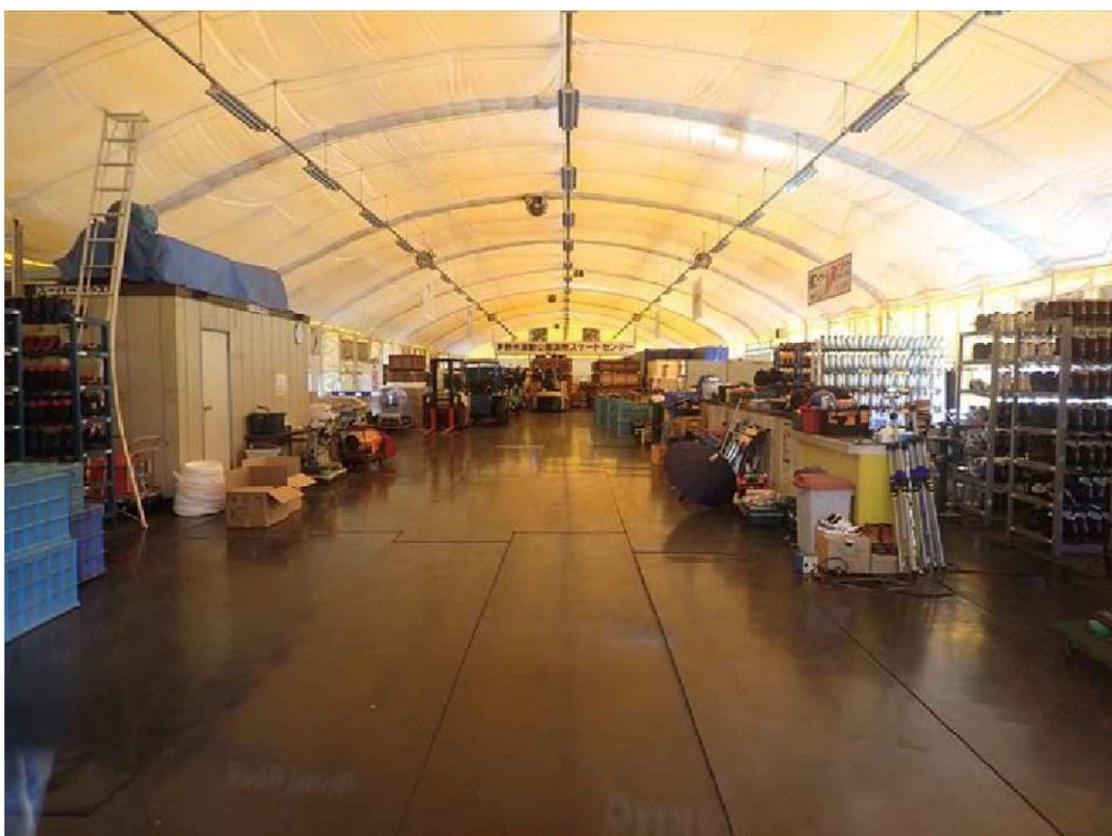
G テントハウス (大)

平成7年建築の鉄骨プレハブ造。テント膜は張替を平成17年に実施しているものの、現在までに耐用年数を超過しており、全体的に表面の劣化や変色が見られ、破損している箇所もある。

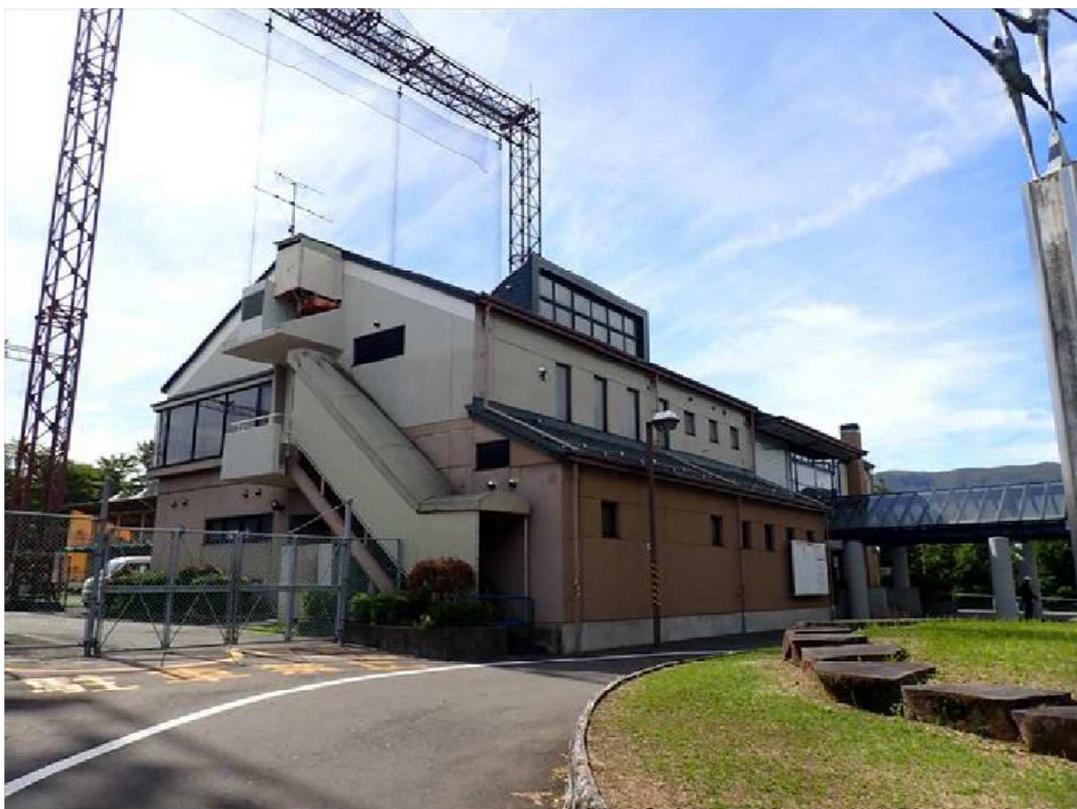
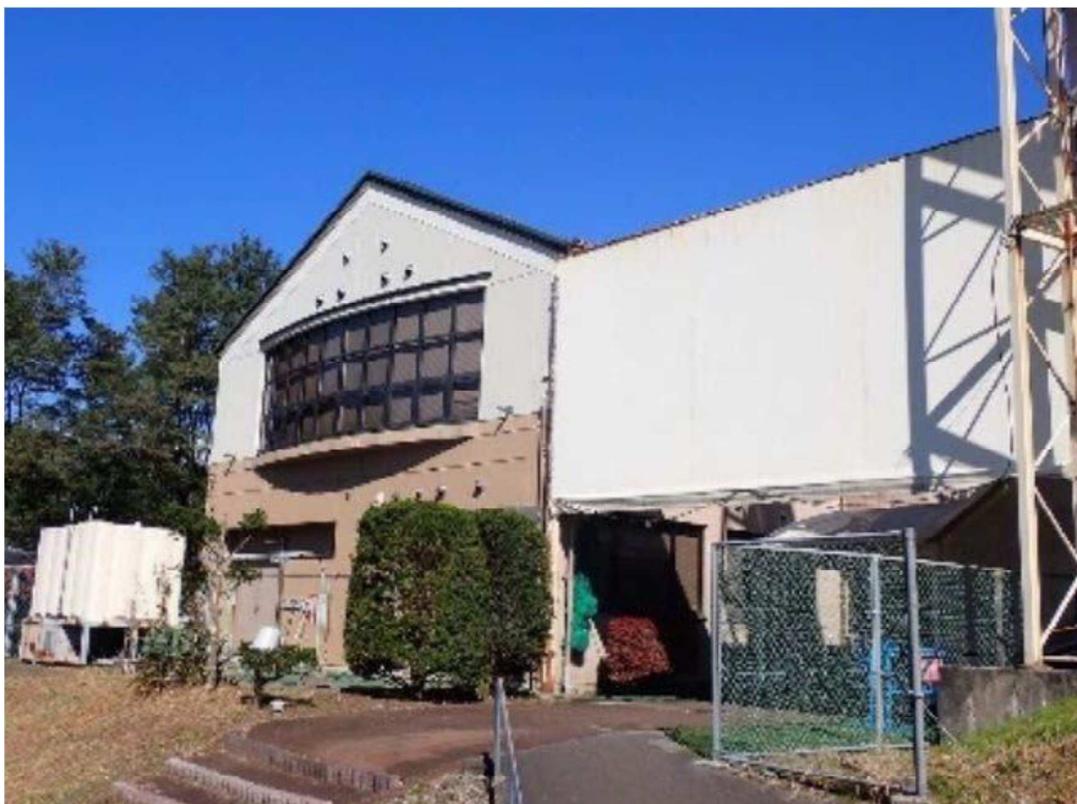
H 管理棟

平成3年建築、新耐震基準。現状においては問題となる劣化等は見られないが、今後も持続可能にしていくためには、今後10年間でメンテナンスを要す。

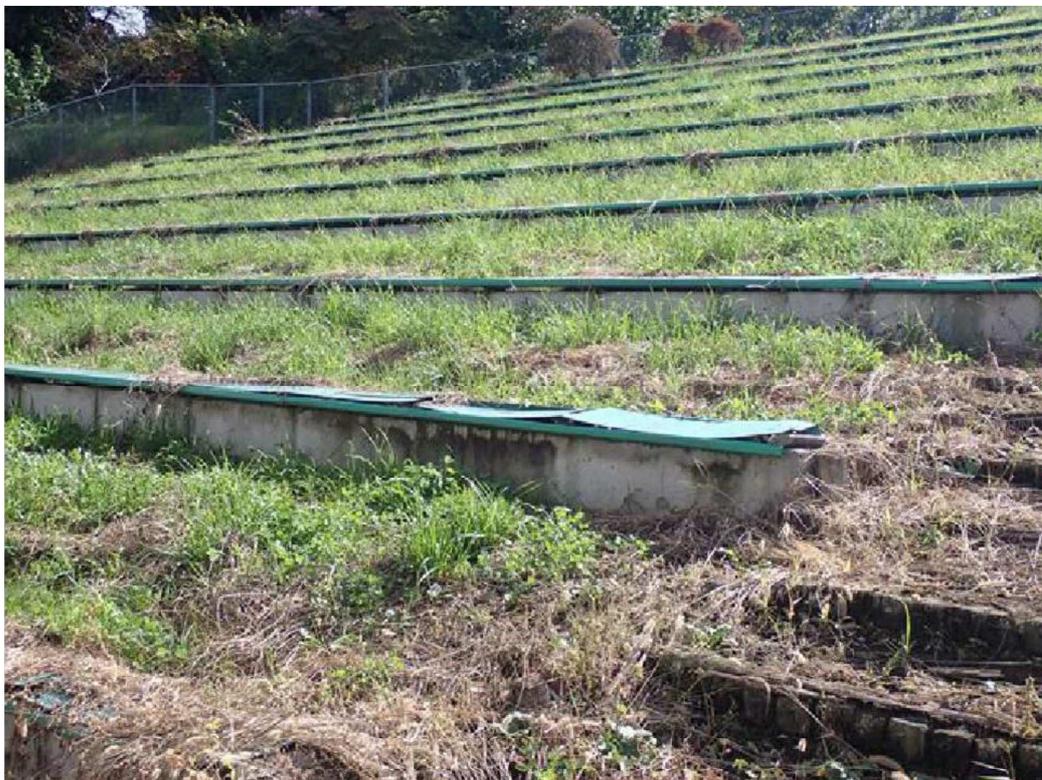
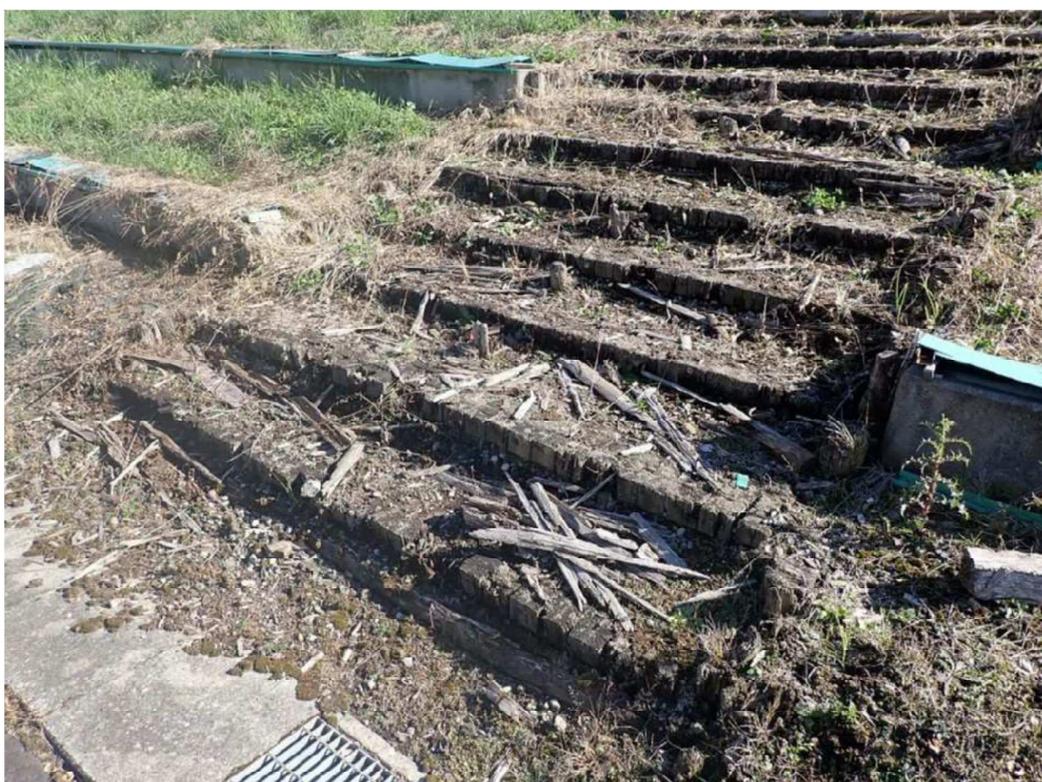
I 観覧席 収容人数 800 席

現在は使用していない。今後も使用する見込みがなく、管理もされていないことから荒廃化が進んでいる。日常利用で立ち入りが皆無の場所であることから利用者への危険性はないものの、美観を損ねている。

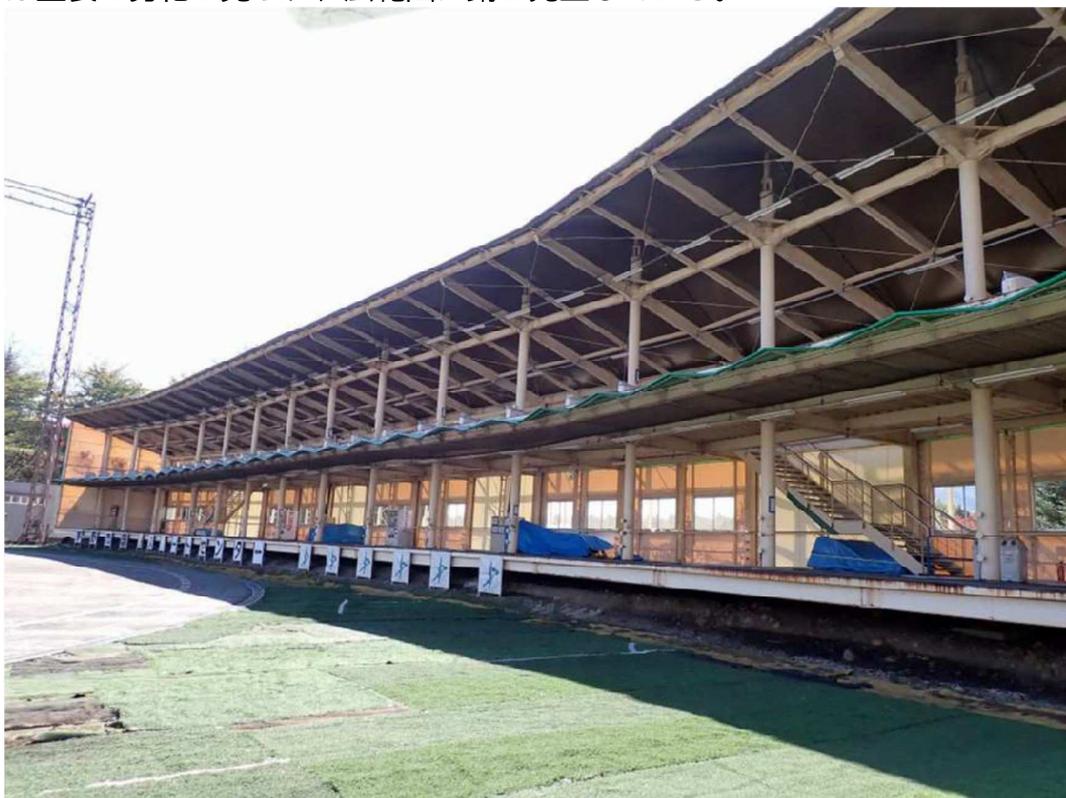
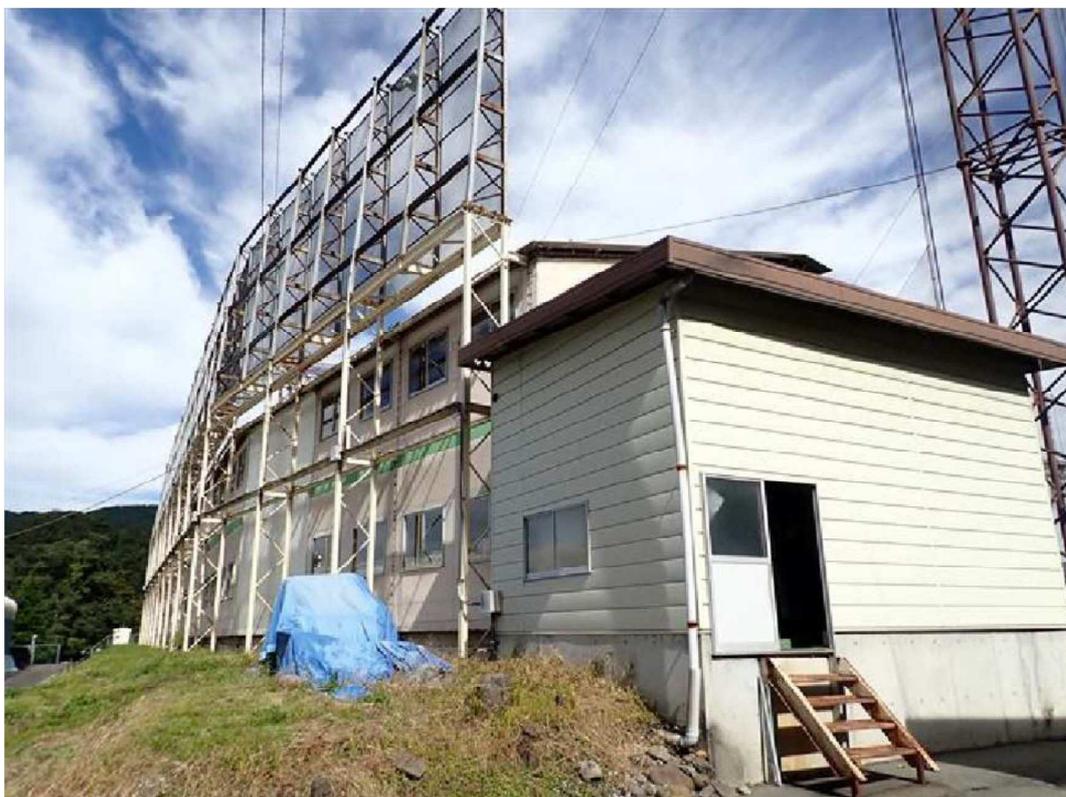
J ゴルフ打席棟

平成6年建設、鉄骨造2階建、新耐震基準。屋根の膜は平成29年に張替を実施しているが、壁面の膜は建設当時のものであり耐用年数を超過している。また、鉄骨部分は塗装の劣化が見られ、広範囲に錆が発生している。
