茅野市行財政審議会 現地視察 資料1

茅野市国際スケートセンター（NAO ice OVAL）

概況説明資料

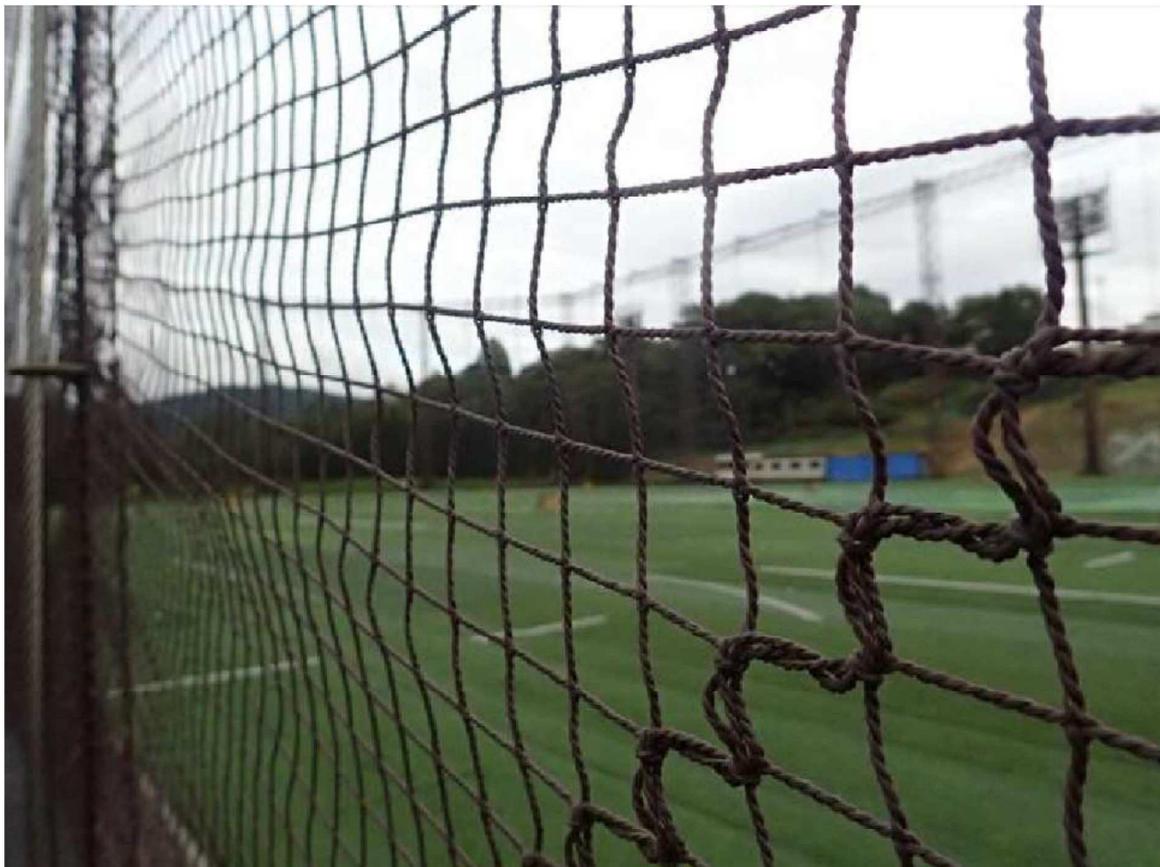
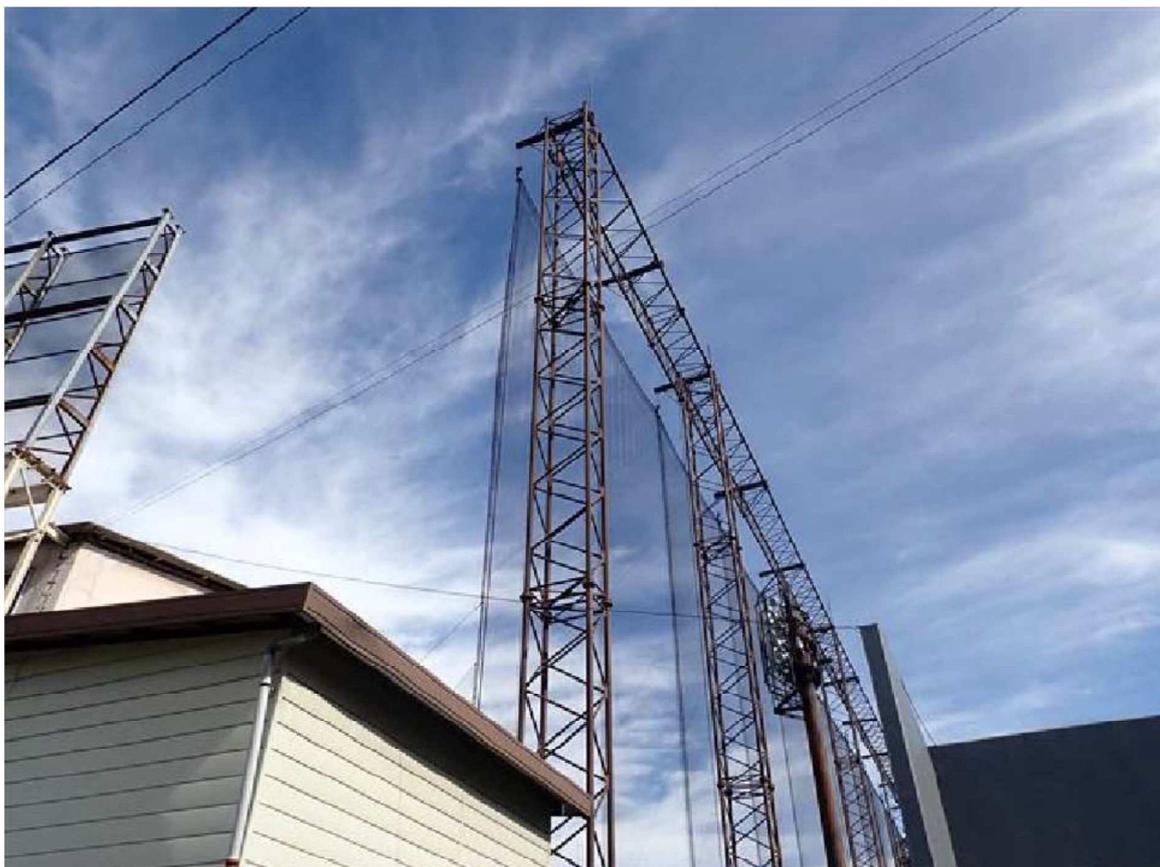
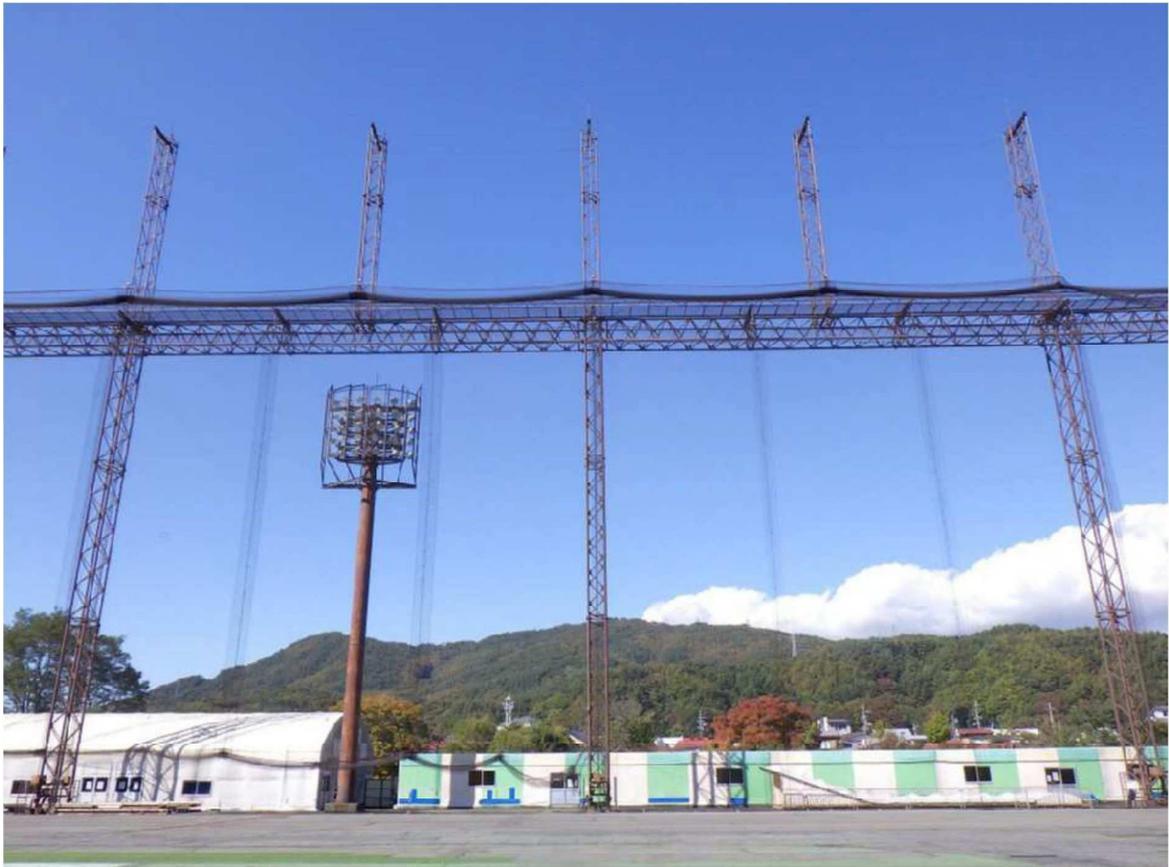
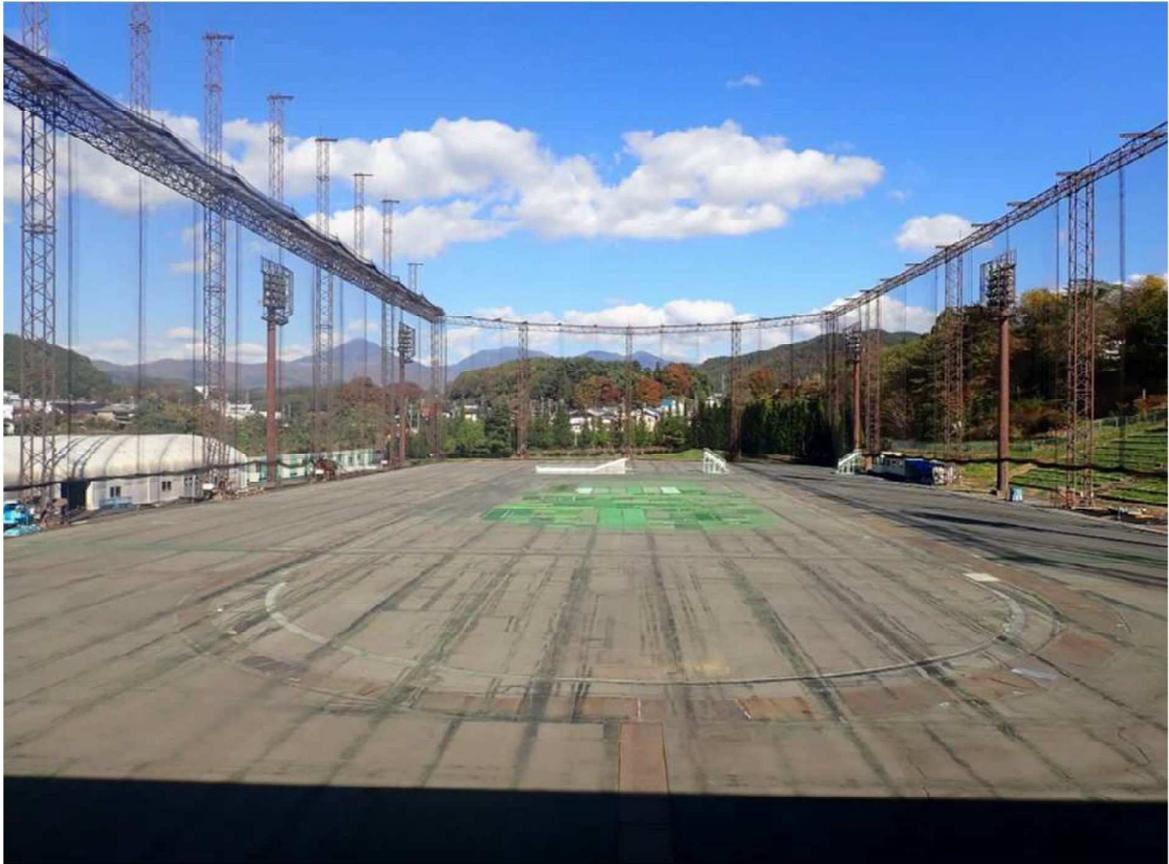
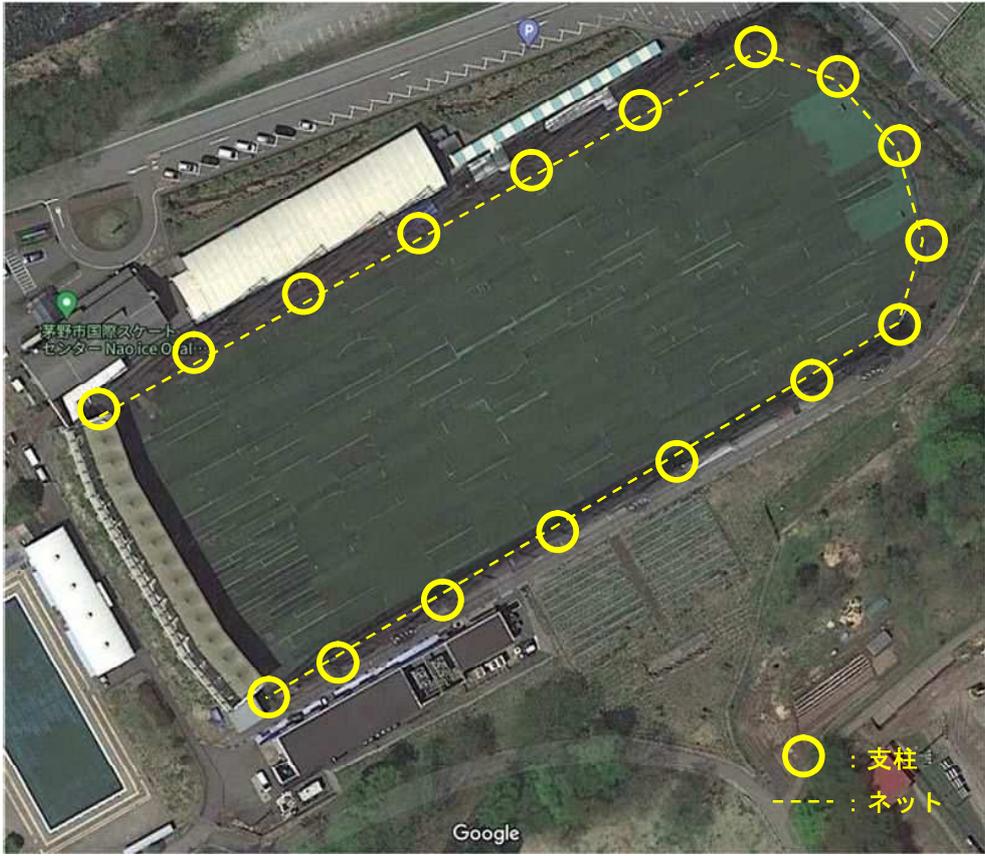
K 防風・防球ネット 3面 最高高さ45m（下部30m、上部15m）17基

ネットの破れが各所に発生しており、毎年ゴルフ練習場の営業開始前に点検・部分補修を行っているものの、交換が必要な時期になっている。

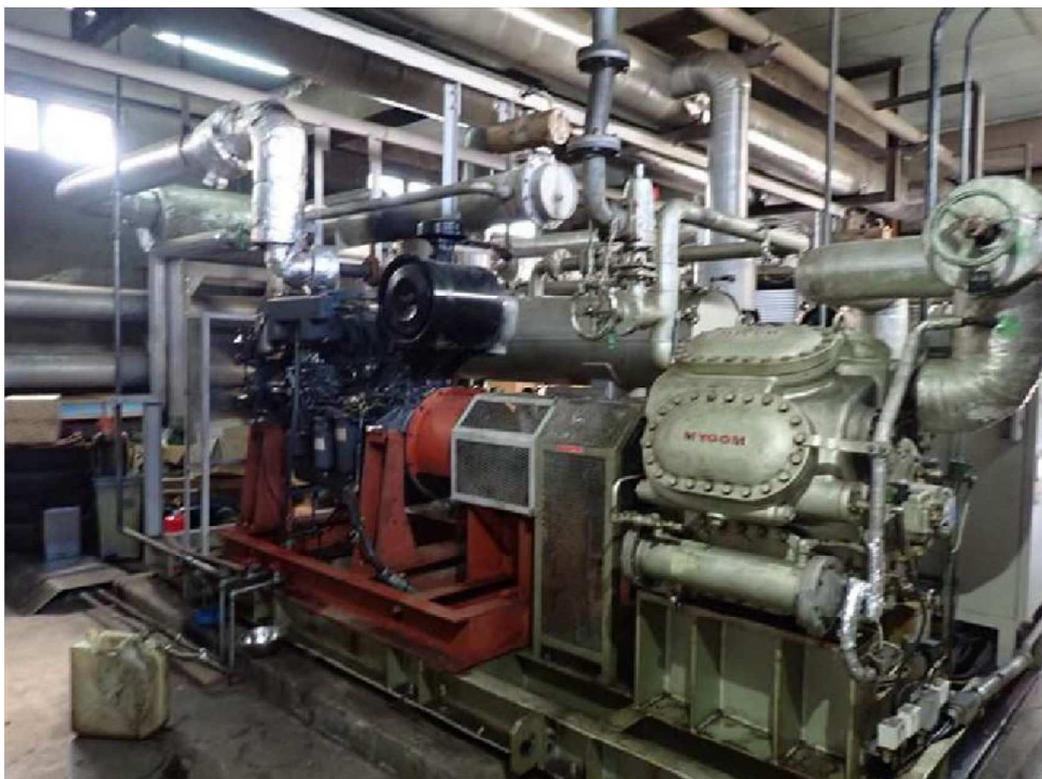
【冷凍機】

冷凍機が老朽化しており、近年は毎年1台ずつオーバーホールを行いながら使用している、また、気候温暖化により、冷凍機の能力が不足傾向にあり、結氷作業に影響がでている。
