## 第4章 史跡保護における現状と課題

## 第2節 第1期整備における成果と課題

### 第3節 史跡の抱える課題

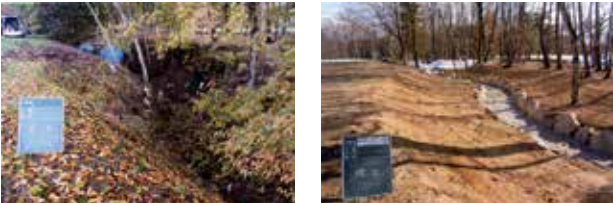
| 項目 | 対象地区 | 『基本計画』での整備方針 | 整備の状況・根拠 |
|---|---|---|---|
| 堰の改修 | 尖石<br>(A区※) | <b>【雑司久保堰の改修】</b><br>・地区の一体化を図るため、雑司久保堰の暗渠化 | ・堰の洗掘により遺跡破壊の恐れがあるため、平成16～18年度(2004～2006年度)に改修を実施<br>・現在も農業用水として使用されており、管理上の観点から開渠のまま整備<br>・景観に配慮し、改修には自然石を使用 |

| 整備に対する評価<br>(◎：メリット、▲：デメリット) | 今後の課題 |
|---|---|
| <p>◎改修により、史跡が保存された</p> <p>写真 4-1 尖石地区 雑司久保堰改修（平成 17 年度工事）</p> | <ul style="list-style-type: none"> <li>尖石地区北側の廃村エリア（藤内式期）へ行くには堰を横断しなければならないため、エリア整備後は横断方法を検討する必要</li> </ul> |

- 改修により史跡が保存されたが、尖石地区の北側へ行くには、堰を横断する必要があることから、横断方法の検討が必要

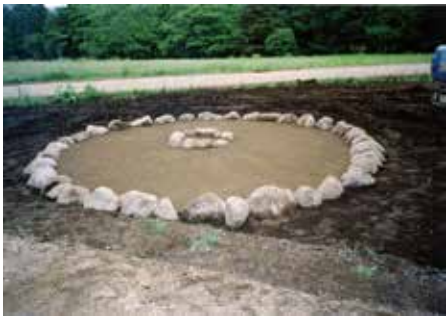
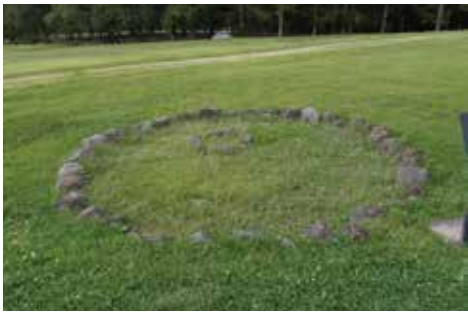
| 項目 | 対象地区 | 『基本計画』での整備方針 | 整備の状況・根拠 |
|---|---|---|---|
| 住居の復元・表示 | 尖石<br>(A区) | <b>【尖石遺跡の住居復元】</b><br>・住居跡の復元整備を行い、山々に囲まれた縄文集落の景観を創出する<br>・曽利Ⅱ式期に属する可能性の高い配石遺構の整備も検討する<br>・発掘された状態を現場で見せる露出展示とする<br>・遺構保護を考慮し、発掘状況のレプリカを展示する疑露出展示とする<br>・劣化等の経年変化を考慮し、疑露出展示遺構には、覆屋を設ける | 尖石遺跡の住居復元(表左下線)<br>・史跡内に一部公有地化されていない民有地があり、集落景観を復元するための試掘調査が未実施のため、住居や配石遺構等の集落景観を復元することができていない<br>□ 33号住居址(曽利Ⅱ式期)の整備<br>・33号住居址の露出展示は、多くの来場者に情報を提供していたが、遺構が劣化したことから保存が必要となった(P35写真3-14)<br>・寒冷地のため、土壌改良や樹脂で表面を覆うことを検討したが、劣化が激しくなることから、住居址の埋め戻しを行い、外周に礫を配置 |

| 整備に対する評価<br>(◎：メリット、▲：デメリット) | 今後の課題 |
|---|---|
| <p>◎埋め戻しにより 33 号住居址が保存された</p> <p>◎寒冷地に適した方法で住居址の位置と平面規模が表示できた</p> <p>▲外周に配列する礫が、当該期の住居址から見つかっておらず、発掘状態を踏まえた表示になっていない</p> <p>写真 4-2 尖石地区 33 号住居址表示（平成 12 年度工事）</p> | <ul style="list-style-type: none"> <li>住居構造に対する誤解を招く恐れがあり、撤去又は表示方法の見直しが必要</li> </ul> <p>写真 4-3 尖石地区 33 号住居址表示（現況）</p> |

- 埋め戻した後の表示が住居構造に対する誤解を招く恐れがあるため、撤去又は表示方法の見直しが必要

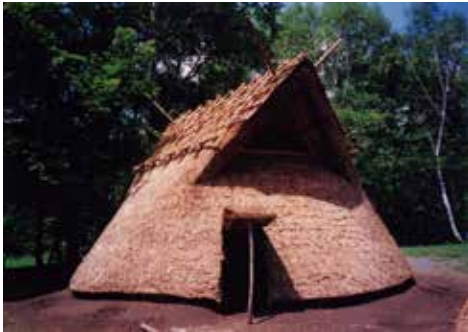
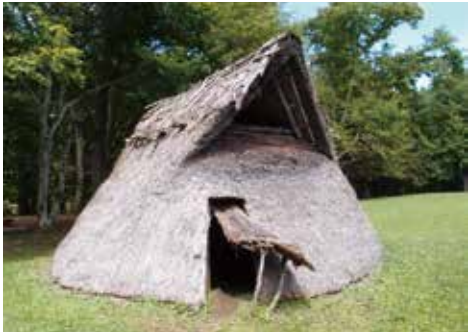
| 項目 | 対象地区 | 『基本計画』での整備方針 | 整備の状況・根拠 |
|---|---|---|---|
| | 与助尾根<br>(B区) | <b>【与助尾根遺跡の集落復元】</b><br>・曽利Ⅱ期住居跡の復元整備と疑露出展示(景観に配慮した覆屋を設置)<br>・堀口博士設計の復元住居は現状の形態を維持<br>・保存上の配慮から、現況の竪穴住居跡に盛土を施工 | ・与助尾根遺跡で発掘された曽利Ⅱ式期の住居址のうち6か所に屋根を葺き、縄文集落景観を復元<br>・集落繁栄期に同時存在した住居の復元・整備をコンセプトとし、曽利Ⅱ式期の住居のうち、炉石が残る新段階と考えられるものを選定の根拠とした<br>・昭和24年(1949年)に堀口捨己が設計し、地元住民の協力によって建設された復元住居の形状と構造を基本とし、曽利Ⅱ式期の6棟を建設<br>・当初設計のまま建設した場合、屋根が接触するものがあり、一部屋根の勾配と高さを変更<br>・設計から施工までの期間が短く、クリ材による均質な材料を揃えることが困難であり、価格の面からもスギ材を柱材として選定 |

| 整備に対する評価<br>(◎：メリット、▲：デメリット) | 今後の課題 |
|---|---|
| <p>◎学史の重要性を視覚的に伝えられる</p> <p>◎縄文時代の生活や住環境が体感できる</p> <p>◎撮影スポットとして好評</p> <p>▲復元した住居の中に近接するものがあり、同時存在しなかった可能性がある</p> <p>写真 4-4 与助尾根地区 復元住居（平成 12 年度工事）</p> | <ul style="list-style-type: none"> <li>復元住居の老朽化が進行</li> <li>平成 10 年（1998 年）の試掘調査では、新たに曽利Ⅱ式期の住居址が発見されていることから、今後の確認調査の結果も含め復元する住居址を検討する必要</li> <li>柱にスギ、屋根材の一部にタケを使用し、ハサミでカヤを切り揃えるなど考古学的な研究と成果をいかした建築仕様になっていない</li> </ul> <p>写真 4-5 与助尾根地区 復元住居（現況）</p> |

- 復元住居の老朽化が進行していることから、建替えや展示方法の変更が必要
- 考古学的な研究と成果をいかした建築仕様にする必要
- 今後の確認調査の結果も含め、復元住居とする住居址を検討する必要

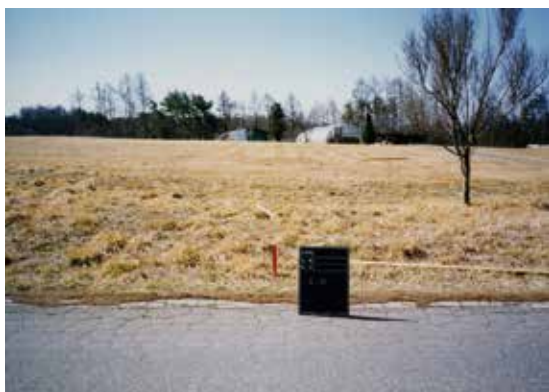
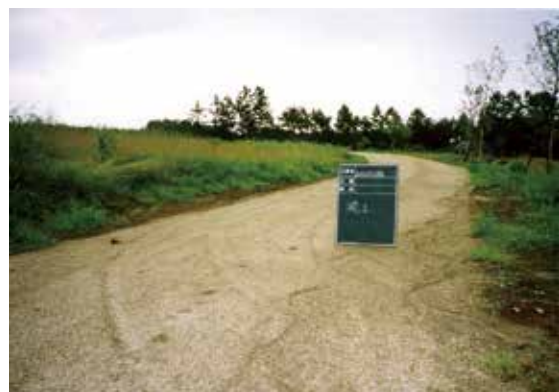
写真4-6 尖石地区 西側園路（平成12年度工事）

| 整備に対する評価<br>(◎：メリット、▲：デメリット) | 今後の課題 |
|---|---|
| ◎来場者の足の負担が軽減<br>◎バリアフリー対応<br>▲動線が市道で分断され、遺跡の一体感が感じられない<br>▲上部の砂の流出や凍上で凹凸のある歩きにくい園路となった | ・再整備に合わせ、動線及びサインの再検討が必要であるとともに、遺跡を分断する市道の扱いについても検討が必要<br>・雨水や凍上で劣化した園路の改修又は撤去を含めた見直しが必要 |

- 再整備に合わせ、動線及びサインの再検討が必要であるとともに、史跡を分断する市道（甲1号線）の扱いについても検討が必要
- 雨水や凍上で劣化した園路の改修又は撤去を含めた見直しが必要

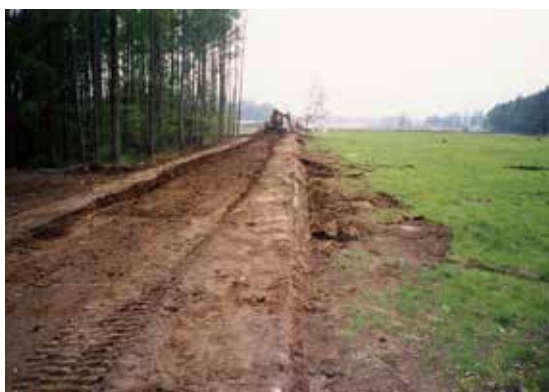
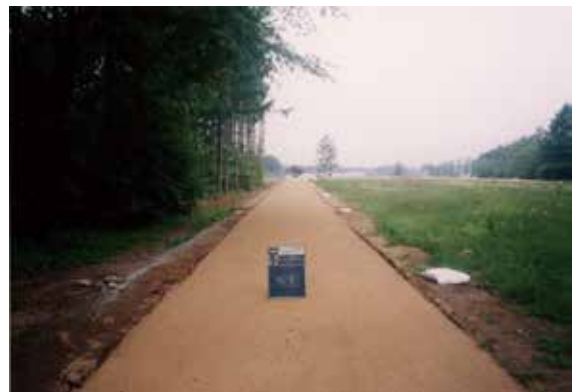
| 項目 | 対象地区 | 『基本計画』での整備方針 | 整備の状況・根拠 |
|---|---|---|---|
| | 尖石（A区※） | | ・尖石地区の南側園路（中央園路）は、計画したルートの脇に盛土で仮設園路を設置<br>・試掘調査の結果、当初計画したルート上に遺構（住居址）の存在が推測されたため、調査済み範囲の境界に設置する計画とした<br>・来場者の移動の負担を減らすため、「尖石さま」へ続く動線に、擬木による土居木階段を設置 |

写真4-7 尖石地区 中央園路（平成12年度工事）

| 整備に対する評価<br>(◎：メリット、▲：デメリット) | 今後の課題 |
|---|---|
| ◎見学の動線、史跡公園の維持管理用の道路、ウォーキング等に利用されている<br>▲盛土による直線的な形状であるため、史跡の景観を大きく損ねている<br>◎階段の設置により、歩きやすくなり、来場者の移動の負担を軽減することができた<br>▲経年により、雨水で表土が流出し、歩きにくくなっている箇所がある | ・史跡の景観にそぐわないため、撤去を含めた見直しが必要<br>・「尖石さま」へ続く階段は、地形・史跡の保存のためにも撤去が必要だが、撤去前までは、来場者が歩きにくくならないよう、盛土等での対応が必要 |

- 盛土による直線的な形状で、史跡の景観を大きく損ねていることから、撤去を含めた見直しが必要

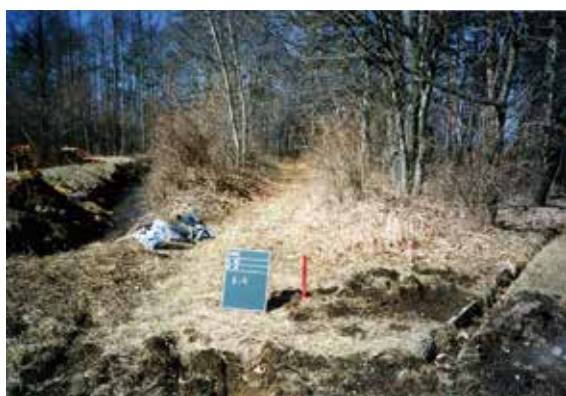
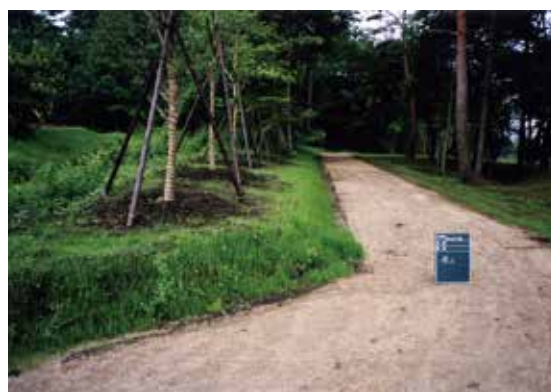
写真 4-8 尖石地区 東側園路(平成 12 年度工事)

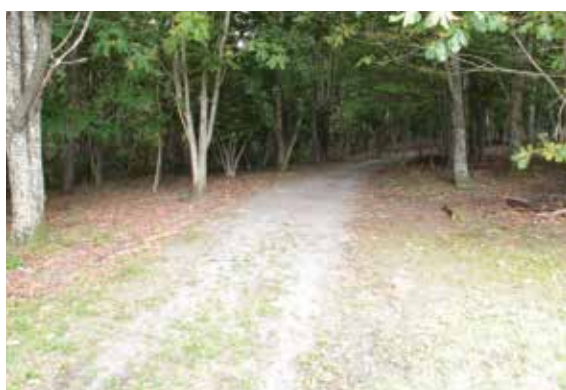
写真 4-9 与助尾根地区 園路(現況)

| 整備に対する評価<br>(◎：メリット、▲：デメリット) | 今後の課題 |
|---|---|
| ◎園路整備によって、遺跡が保護された<br>▲木橋の設置によって、台地斜面が不自然な地形となった<br>▲草地として管理することによって、設置した園路がほぼ使われなくなっている | ・台地斜面の不自然な高まりを除去する必要 |

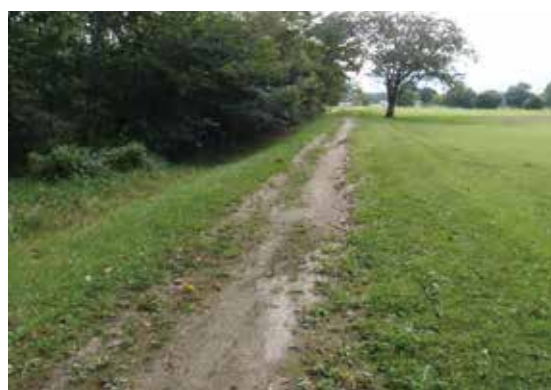
写真 4-10 尖石地区 中央園路(現況)

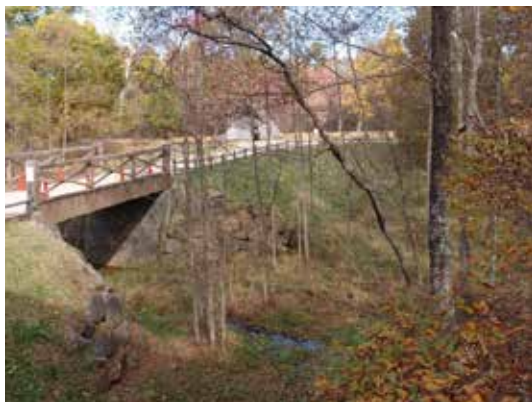
| 項目 | 対象地区 | 『基本計画』での整備方針 | 整備の状況・根拠 |
|---|---|---|---|
| | 谷部<br>(C区) | 【動線施設】<br>・ 地形に合わせた土居木階段及び木道等の設置（W = 2.0m） | <ul style="list-style-type: none"> <li>既設の土橋の盛土を高くして土橋とする予定であったが、バリアフリーへの対応と上流側が池のように見えることが懸念されたため、木橋を設置することとした</li> <li>谷部地区に木橋が設置され、平成28年度に改修</li> </ul> |

写真 4-11 与助尾根地区へ続く木橋（改修前）

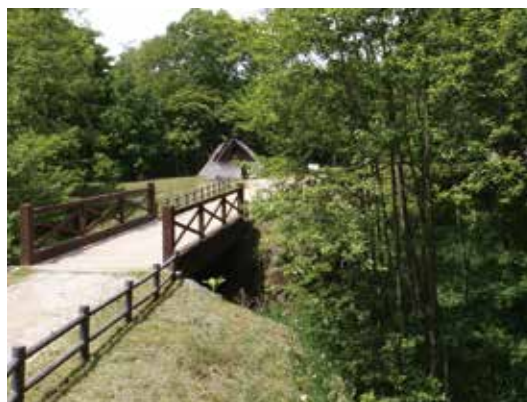
写真 4-12 与助尾根地区へ続く木橋（現況）

| 整備に対する評価<br>(◎：メリット、▲：デメリット) | 今後の課題 |
|---|---|
| ◎木橋の設置により、車椅子使用等の障がい者が史跡公園を利用しやすくなった<br>◎谷を俯瞰できるため、土橋よりは谷を実感できるものとなった<br>▲大きな構造のため、縄文時代の雰囲気や視界を阻害している<br>▲水環境に親しむ場が喪失 | ・縄文時代のイメージを創出するため、耐用年数経過後に撤去が必要<br>・撤去後は、バリアフリーに対応できることが必要<br>・谷を実感でき、水環境に親しむことができる新たな園路の検討が必要 |

- 縄文時代のイメージを創出するため、耐用年数経過後に木橋の撤去が必要
- 撤去後は、バリアフリーに対応する園路の検討が必要
- 谷が実感でき、水環境に親しめる新たな園路の検討が必要

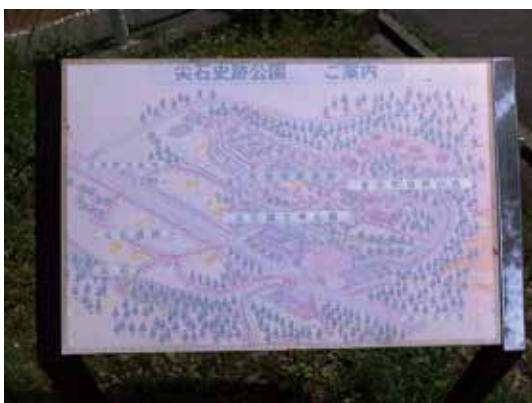
写真 4-13 総合案内板

| 整備に対する評価<br>(◎：メリット、▲：デメリット) | 今後の課題 |
|---|---|
| ◎遺跡の価値や内容を現地で伝えることができる<br>◎目指す地点への誘導に効果的<br>▲経年劣化による退色や塗装の剥落<br>▲一部に設置場所が適当でない案内板<br>▲多言語対応となっていない | ・表示部等の補修が必要<br>・設置場所の見直しが必要<br>・表示の多言語化への対応 |

- 経年劣化による退色や塗装の剥落等があることから、表示部の補修が必要
- 一部に設置場所が適当でない案内板があることから、設置場所の見直しが必要
- 多言語対応となっていないことから、対応が必要

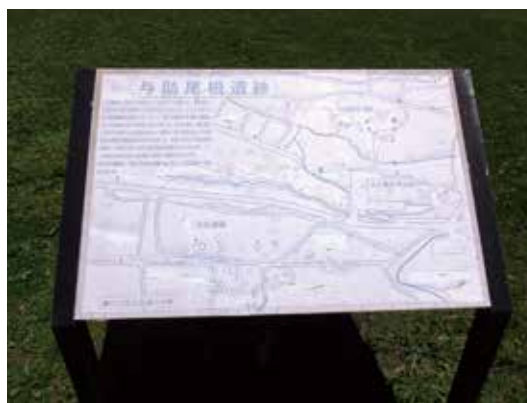
写真 4-14 説明板（与助尾根地区）

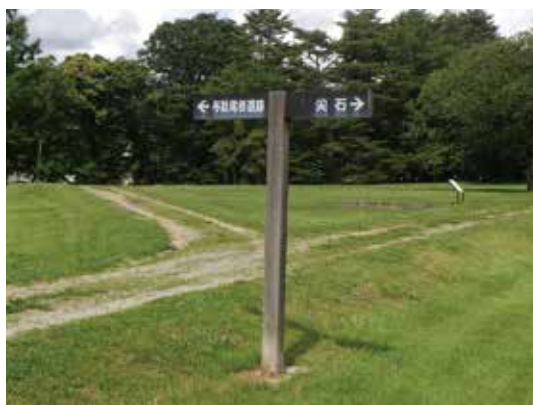
写真 4-15 尖石地区 誘導標識（支柱下部の劣化）

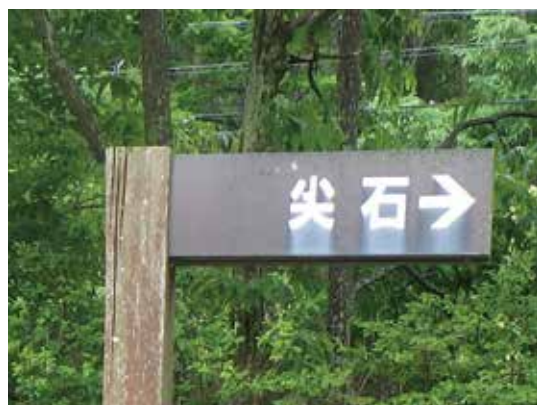
写真 4-16 誘導標識（支柱の割れ、板面の劣化）

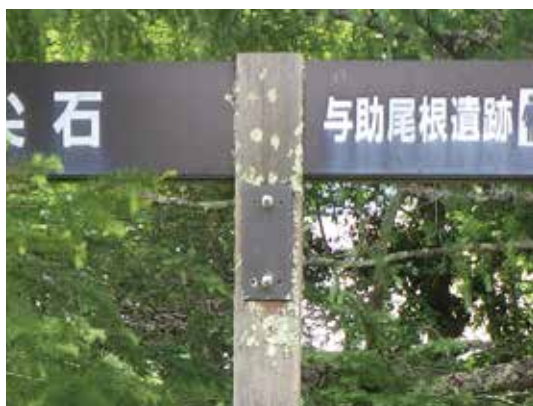
写真 4-17 誘導標識（支柱へのコケ付着）

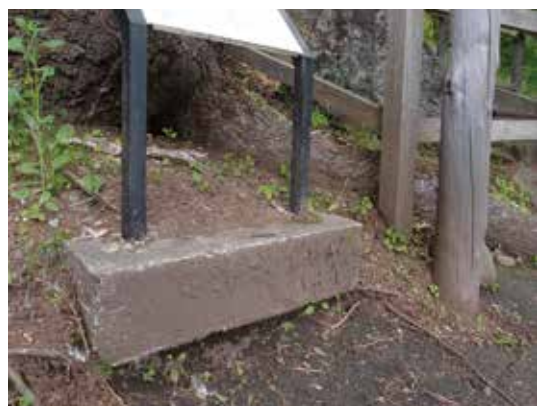
写真 4-18 説明板（基礎の露出）

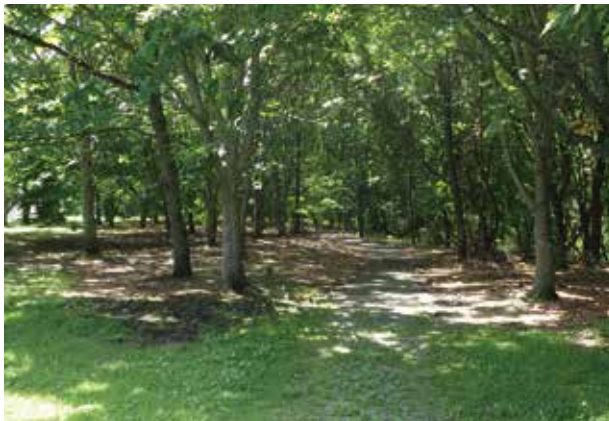
写真 4-19 与助尾根地区「縄文の森」(現況)

| 整備に対する評価<br>(◎：メリット、▲：デメリット) | 今後の課題 |
|---|---|
| <p>◎縄文時代の原植生と一体となった集落の姿を示すとともに、縄文時代の生活や集落のイメージを創出することができた</p> <p>◎ドングリ拾いを通じて、縄文時代の「食」や協働のあり方を体感できる</p> <p>◎自然観察会に利用されている</p> <p>▲ある程度完成した森とするため、高さ4～5mの樹木を密植した結果、樹木の生長に伴い、有用な草本や低木の生育しない暗い森となり、思い描いた姿とかけ離れた森になった</p> | <p>・間伐や枝払いを適切に行い、有用な草本や低木が生育する「縄文の森」とすることが必要</p> |

- ・ 樹木の生長に伴い、うす暗い森となったことから、間伐や枝払いを適切に行い、草本や低木が生育する「縄文の森」とすることが必要

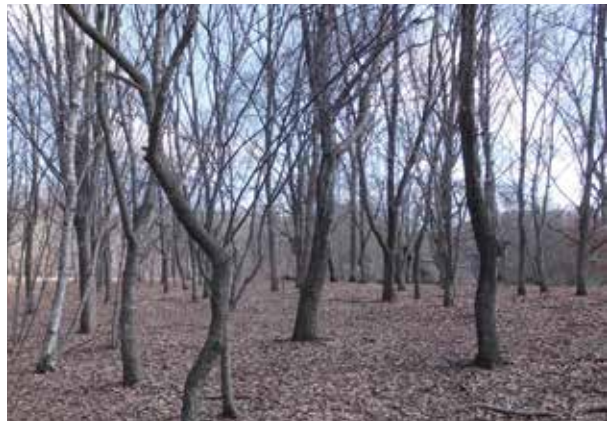
写真 4-20 与助尾根地区「縄文の森」(現況)

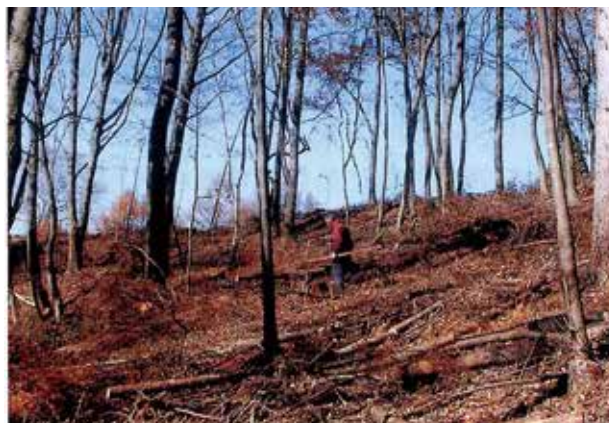
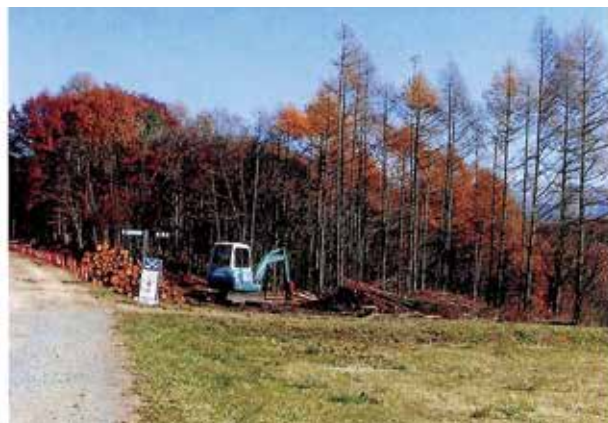
写真 4-21 尖石地区 カラマツ伐採 (平成 19 年度工事)

| 整備に対する評価<br>(◎：メリット、▲：デメリット) | 今後の課題 |
|---|---|
| <p>◎縄文時代の植生復元に備えることができた</p> <p>▲市道沿いのカラマツは伐採されておらず、尖石地区の北側と南側が分断されているように感じる</p> | <p>・継続的な除間伐が必要</p> <p>・市道沿いの伐採については、時期を検討する必要</p> |

- ・ 縄文時代の植生復元に備えることができたが、市道（甲1号線）沿いのカラマツが伐採されていないため、当該箇所の伐採が必要
- ・ 伐採した箇所についても継続的な除間伐が必要

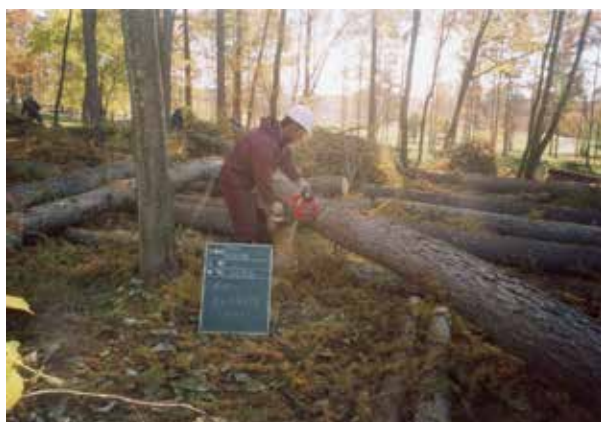
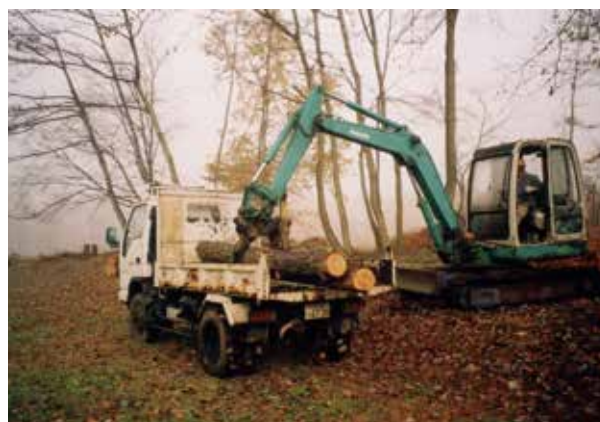
写真 4-22 尖石地区 カラマツ伐採（平成 20 年度工事）

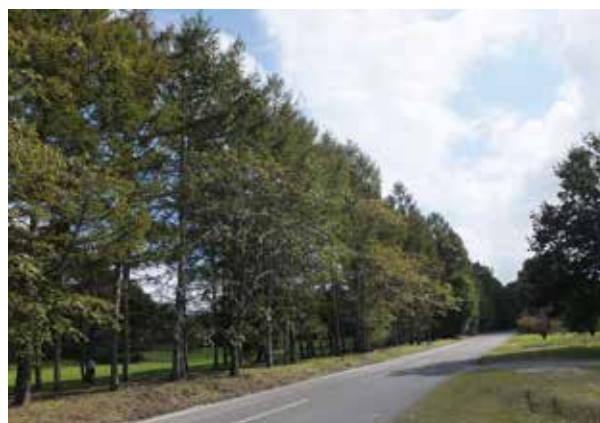
写真 4-24 尖石地区 市道（甲 1 号線）沿いのカラマツ（現況）

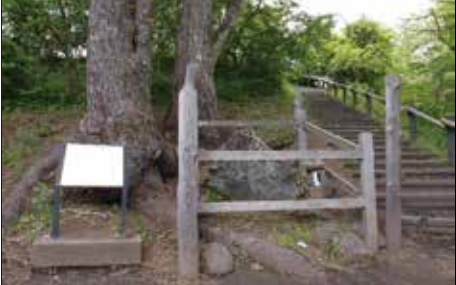
| 項目 | 地区 | 状況・現況 |
|---|---|---|
| 「尖石さま」付近の斜面の保護 | 尖石<br>(A区※) | <ul style="list-style-type: none"> <li>・雨水や凍上、天然カラマツの根張りにより、「尖石さま」のある尖石台地南斜面の表土の流失が徐々に進行</li> <li>・遺跡名の由来となる「尖石さま」周辺の自然環境が損なわれている</li> </ul> |

| 課題 | 写真 |
|---|---|
| <ul style="list-style-type: none"> <li>・地形が大きく改変しないよう、斜面の調査と保護が必要</li> <li>・「尖石さま」付近は、森の中にたたずむ縄文集落のイメージにふさわしい環境整備が必要</li> </ul> | |

- ・ 地形が大きく改変しないよう、斜面の調査と保護が必要
- ・ 遺跡名の由来にもなっている「尖石さま」付近は、森の中にたたずむ縄文集落のイメージにふさわしい環境整備が必要

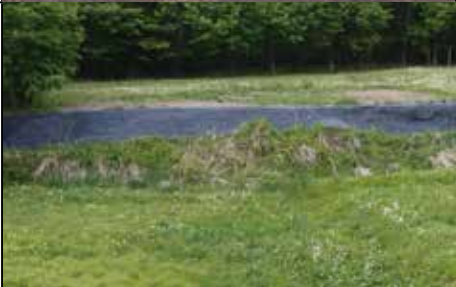
| 項目 | 地区 | 状況・現況 |
|---|---|---|
| 台地斜面の保護 | 与助尾根<br>(B区) | <ul style="list-style-type: none"> <li>・与助尾根台地の南斜面は、近世以降の開田による掘削と湧き水を利用した水路の敷設を契機とし、雨水や凍上などによる崩落で地山（赤土）が露出</li> <li>・平成28年(2016年)の露出部調査で、縄文時代の土坑を3基、昭和22年(1947年)に宮坂英弼が調査した4号住居址（現117号住居址）の一部とみられる落ち込みを確認</li> </ul> |

| 課題 | 写真 |
|---|---|
| <ul style="list-style-type: none"> <li>・自然史的資産である台地が崩落し、歴史的資産である遺構の一部がき損したため、斜面の保護が必要</li> <li>・斜面の保護と谷部地区の一体的整備の検討が必要</li> <li>・斜面保護の方法の検討が必要</li> <li>・確認した遺構の記録作成が必要</li> </ul> | |

- ・ 自然史的資産である台地が崩落し、歴史的資産である遺構の一部がき損したため、斜面の保護と遺構の保存が必要
- ・ 斜面の保護と谷部地区の一体的整備の検討が必要
- ・ 斜面保護の方法の検討が必要
- ・ 確認した遺構の記録作成が必要

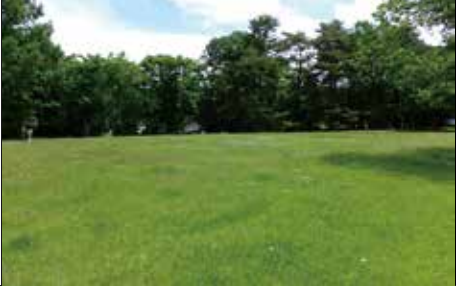
| 項目 | 地区 | 状況・現況 |
|---|---|---|
| 住居・集落等の復元 | 尖石<br>(A区※) | <ul style="list-style-type: none"> <li>・史跡内にある民有地の確認調査が行われていないため、集落の構成に不明な点がある</li> <li>・与助尾根遺跡（集落）の「母村」とみられる尖石遺跡に復元住居がないために、谷を挟んで並ぶ縄文集落の姿がわからない</li> </ul> |

| 課題 | 写真 |
|---|---|
| <ul style="list-style-type: none"> <li>・史跡内にある民有地を公有地化し、確認調査を行い、集落の構成を明らかにした上で、整備する必要</li> <li>・尖石地区に同時期（曽利Ⅱ式期）の復元住居の建設が必要</li> </ul> | |

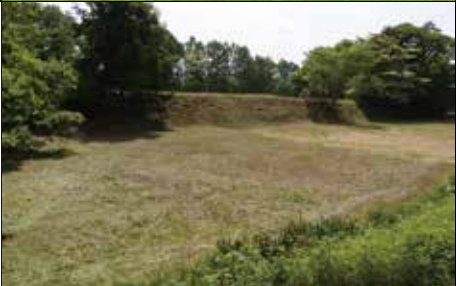
| 項目 | 地区 | 状況・現況 |
|---|---|---|
| 水場の保全・整備 | 谷部<br>(C区) | <ul style="list-style-type: none"> <li>・ハンノキ林の下層に湿地性植物が繁茂する植生が想定された</li> <li>・後の調査でC区の谷戸水田となっている箇所は、縄文時代の地層が失われていることが判明</li> </ul> |

| 課題 | 写真 |
|---|---|
| <ul style="list-style-type: none"> <li>・与助尾根台地の南斜面の保護に合わせ、谷部地区の水路付替えが必要</li> <li>・与助尾根地区及び尖石地区北側の集落の水場と考えられる地域であり、縄文時代の水場が感じられる整備が必要</li> </ul> | |

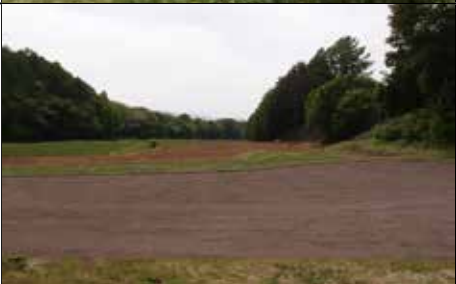
| 項目 | 地区 | 状況・現況 |
|---|---|---|
| | 南谷部<br>(D区) | <ul style="list-style-type: none"> <li>・尖石台地南側に営まれた集落の水場と考えられ、縄文土器等が採集されたことから、平成13年(2001年)に尖石遺跡の一部として遺跡範囲を拡大（令和2年(2020年)11月に追加指定の答申）</li> <li>・確認調査が行われていないため、実態が不明</li> </ul> |

| 課題 | 写真 |
|---|---|
| <ul style="list-style-type: none"> <li>・公有地化と確認調査による実態把握が必要</li> <li>・遺構確認調査と自然環境調査の結果を踏まえた水場としての整備が必要</li> </ul> | |

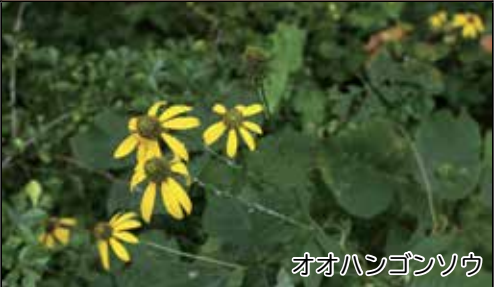
| 項目 | 地区 | 状況・現況 |
|---|---|---|
| 外来種の繁茂 | 全体 | <ul style="list-style-type: none"> <li>・ 特定外来生物指定種であるオオハンゴンソウや外来種であるハリエンジュ（通称ニセアカシア）などが繁茂</li> <li>・ 縄文の森のイメージを損なう景観が形成される恐れがある</li> </ul> |

| 課題 | 写真 |
|---|---|
| <ul style="list-style-type: none"> <li>・ 継続的かつ計画的に間伐又は駆除し、「縄文の森」のイメージを保つことが必要</li> </ul> | <p>オオハンゴンソウ</p> |

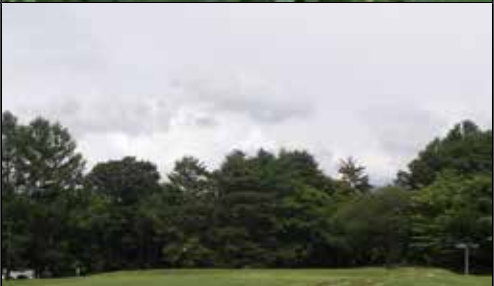
| 項目 | 地区 | 状況・現況 |
|---|---|---|
| 市道（甲1号線）沿いの植栽 | 尖石（A区） | <ul style="list-style-type: none"> <li>・ 植林されたカラマツとアカマツが群落を形成している</li> <li>・ 市道（甲1号線）に面したカラマツが尖石地区から与助尾根地区の眺望を、アカマツが八ヶ岳の眺望を妨げている</li> <li>・ 創出した「縄文の森」の景観を損ねている</li> <li>・ 低木により、見通しの悪い箇所があり、来場者の安全な通行等に支障がある</li> </ul> |

| 課題 | 写真 |
|---|---|
| <ul style="list-style-type: none"> <li>・ 継続的かつ計画的な間伐や枝払いにより、眺望を確保するとともに、縄文時代の集落景観と原植生保全が必要</li> <li>・ 来場者が安全に通行できる管理が必要</li> </ul> | |

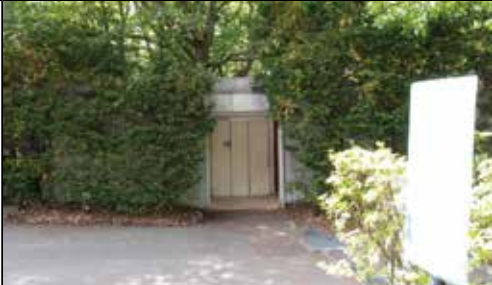
| 項目 | 地区 | 状況・現況 |
|---|---|---|
| 屋外トイレの洋式化 | 考古館<br>(E-1区※) | <ul style="list-style-type: none"> <li>・ 史跡公園の来場者をはじめ、尖石縄文考古館や青少年自然の森の来場者が利用</li> <li>・ 洋式でないため、使えない子どもがいる</li> <li>・ 高冷地であるため、冬季は閉鎖</li> </ul> |

| 課題 | 写真 |
|---|---|
| <ul style="list-style-type: none"> <li>・バリアフリー対応が必要</li> <li>・来場者に使いやすいトイレにする必要</li> <li>・木橋の撤去に伴う園路（動線）の再整備に合わせ、建設位置を含め建替えを検討する必要</li> </ul> | |

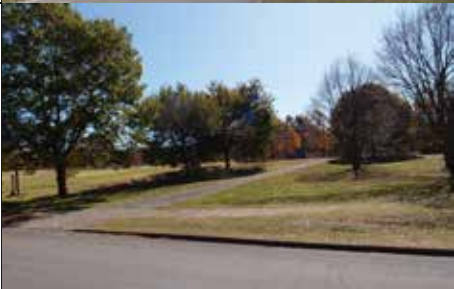
| 項目 | 地区 | 状況・現況 |
|---|---|---|
| 市道・私道 | 尖石(A区) | <ul style="list-style-type: none"> <li>・市道(甲1号線)が史跡の中央を東西に通じている</li> <li>・市街地と八ヶ岳西麓の集落、別荘地、及び観光地を結ぶ主要な道路の1つで、史跡と尖石縄文考古館へのアクセス道路に利用されている</li> <li>・尖石地区の縄文集落が南北に分断され、一体感のある縄文集落を整備することができていない</li> <li>・車の頻繁な往来が景観を損ね、来場者の横断に支障をきたしている</li> <li>・史跡中央を通じる市道のほかに、隣接する民有地に通じる市道が5か所、私道が1か所あり、これらの道路を使って史跡に隣接する民有地の営農が行われている</li> <li>・市道は見学動線に利用されている</li> <li>・市道の一部が園路と重なり、通行車両が来場者の見学に支障を及ぼしている</li> </ul> |

| 課題 | 写真 |
|---|---|
| <ul style="list-style-type: none"> <li>・ 来場者の安全と史跡にふさわしい景観を保全するため、史跡内にある市道・私道の撤去又は付替えが必要</li> </ul> | |
